Dröhnen Vibrieren bei Teillast R107 280 SL

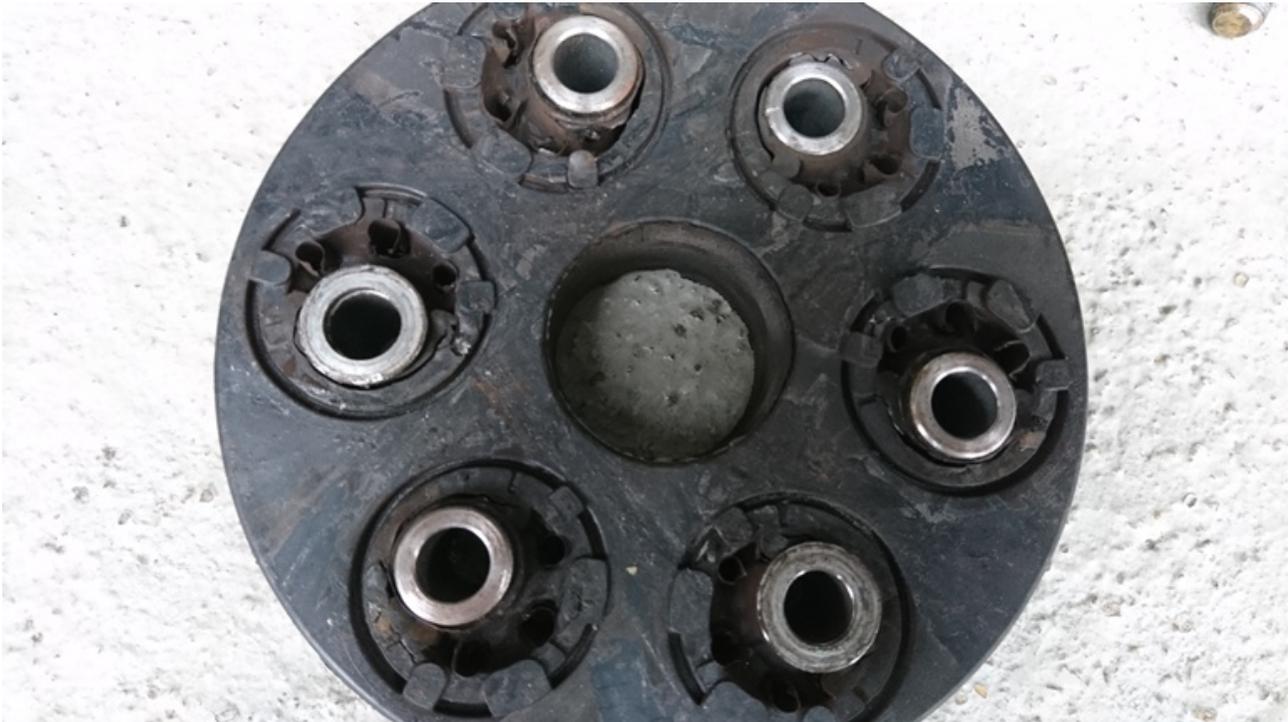
Die Ursache scheint nun doch wohl eher in einer verschlissenen vorderen Hardyscheibe zu liegen.

Die Position der Buchsen ist völlig aussermittig,- ich denke sie wurde einmal falsch herum eingebaut.

Die elastische Gummiseite zu den Buchsen ist völlig ausgedehnt, und sie liegen hart an der Gummischiibe an.

Das Mittellager ist ok, und die Gummiaufhängung ist auch noch intakt und elastisch. Werde also zunächst nur die Scheibe erneuern.
