Ponton pinion Abdichtring ersetzen

Post by "mb-classic" of Jan 2nd 2024, 7:51 pm

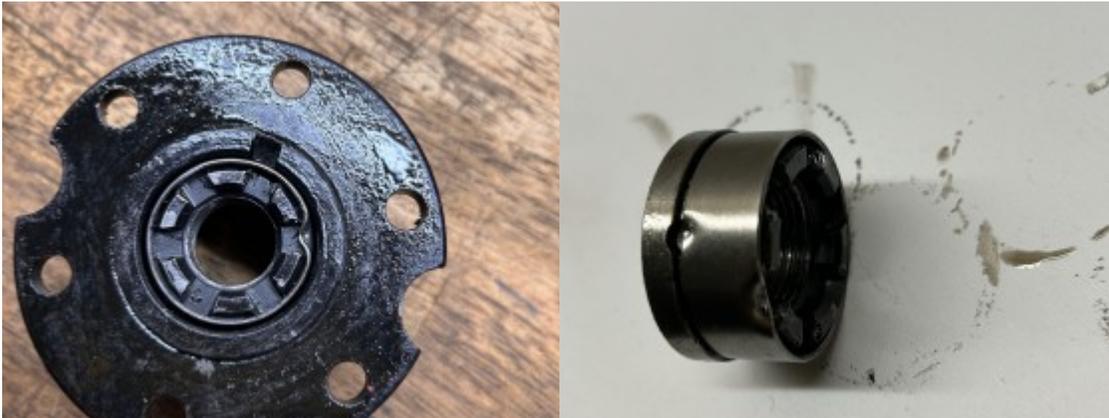
Die Mutter wurde wahrscheinlich aus Flüchtigkeit falsch gesichert (zweimal nach innen). Kleiner Fehler, große Wirkung.

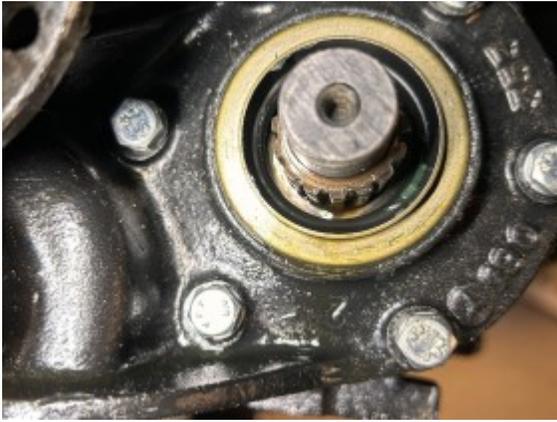
Ich bin nun absolut kein Simmering-Experte, aber kann ich mit einem blauen Auge davon kommen und nur den Flansch ordnungsgemäß zusammenbauen und sichern müssen?

Oder muss der Simmering auf jeden Fall getauscht werden. Für mich sieht das ganz normal aus.

Ich würde die Dichtheit einfach nach dem Zusammenbau beobachten.

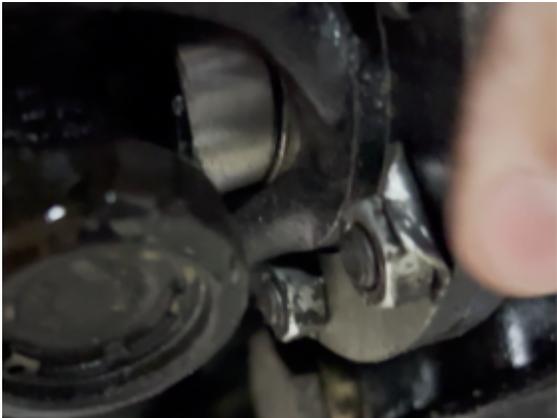
Die große Menge an Öl welches gleichzeitig rauslief, lief wahrscheinlich schon am Flansch vorbei. Der war bereits weit aus der HA heraus und saß wohl noch grade so drauf. Ich konnte ja noch vom Trailer in die Werkstatt fahren. Die ungesicherte Mutter lag lose im Gelenkkreuz zur Gelenkwelle.
