W108 - M130V (280S) "trocken legen"

Post by "afla108" of Apr 20th 2020, 6:29 pm

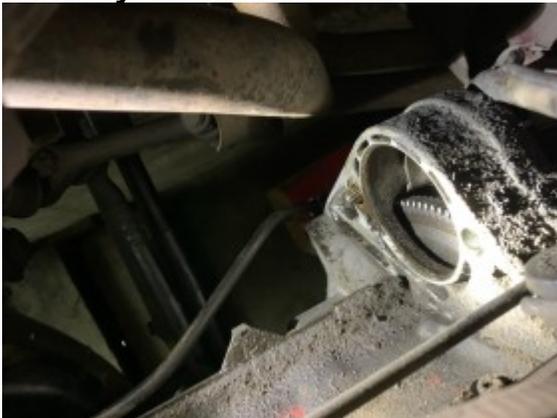
Es sieht so aus, dass im Raum um das Schwungrad recht viel Öl unterwegs ist. Ich vermute stark, dass dies vom undichten Borgmannring kommt und dann am Schwungrad nach außen geschleudert wird. Kann das sein?

Hier noch Bilder

mach doch mal die Ablauföffnung an der Kupplungsglocke sauber, das sieht ja aus als ob der Zahnkranz im Öl steht.

Ich habe folgenden Plan: Starter mit etwas Flüssigdichtung einbauen damit es nur unten tropft und dann (wir anderswo beschrieben) eine Wanne unter den Wandler Schrauben. Hat das schon mal jemand gemacht?

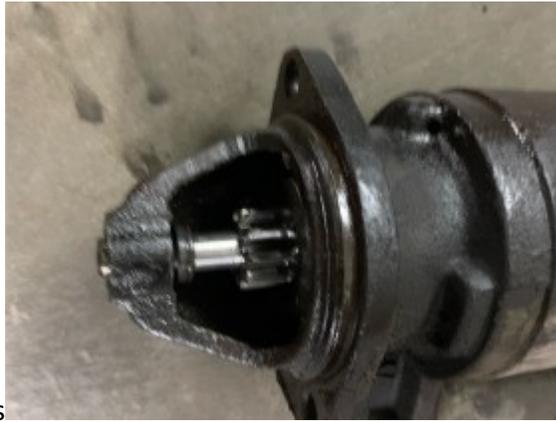
Bild des Starters

Die Tropfen an Anlasser ließen mir keine Ruhe und so habe ihn ausgebaut. Das ist ja wirklich ein großer Spaß, da ranzukommen.

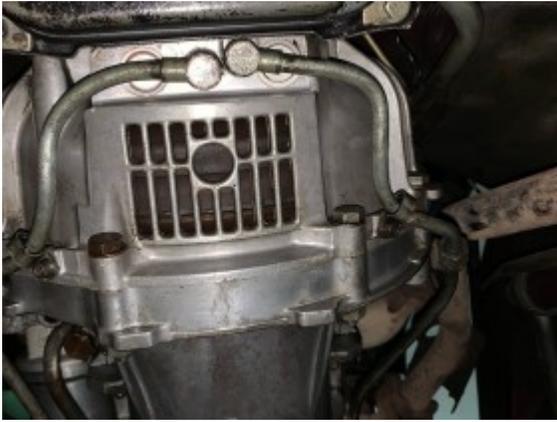
danke für den Hinweis. Das ist es aber glaube ich nicht. Am Wandlergehäuse ist nichts verstopft.
