## OM 601 tackert/zischt

mein heißgeliebter "Camperly" tackert/zischt aus dem Motorraum!

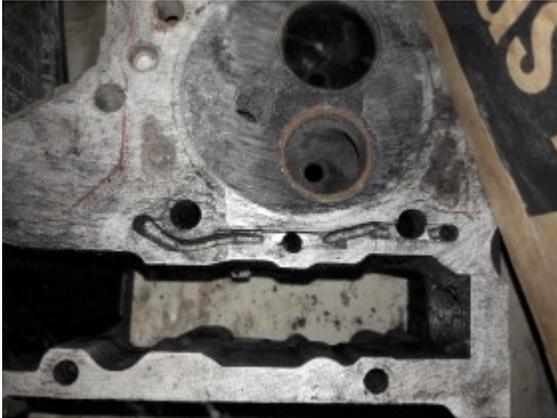
Wenn ein Motor aus der Baureihe bei längerem Leerlauf das Tickern anfängt ist zu 99% die Kopfdichtung morsch.

Die Nockenwellenlager, Hyrotassen und der Kettenspanner werden durch den Kanal zwischen Kettenschacht und Zylinder mit Öl versorgt. Mit den Jahren wandert dann zunächst ein kleiner Teil der Verbrennungsgase in das Öl und verursacht die Fehlfunktion der Stößel.

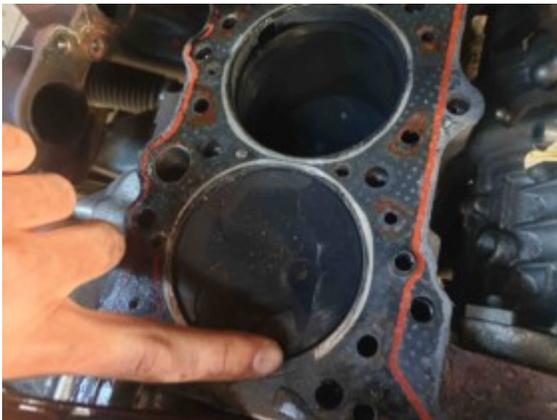
HaWa lag mit seiner Ferndiagnose goldrichtig, die Kopfdichtung sah alles andere als frisch aus 😬

- bei den Kopfschrauben hatte ich das Problem, dass sie teilweise sehr verrostet waren und ohne anschlagen sicher abgerissen wären
- wie richtig vermutet, war die Kopfdichtung am Ölkanal zwischen Kettenkasten und dem ersten Zylinder undicht

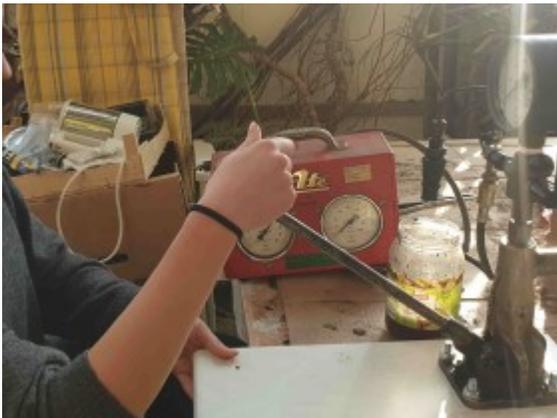
- die Einspritzdüsen habe ich mit einer Abdrückvorrichtung abgedrückt, das Spritzbild war einwandfrei (feinster Nebel), der Öffnungsdruck war bei allen knapp unter 100bar.
