Warmstartprobleme 300E-24: Mengenteiler KE-Jetronic leckt in den Ansaug

bei meinem 300E-24 M104 (ca. 165tkm) habe ich seit einiger Zeit hin- und wieder Warmstartprobleme.

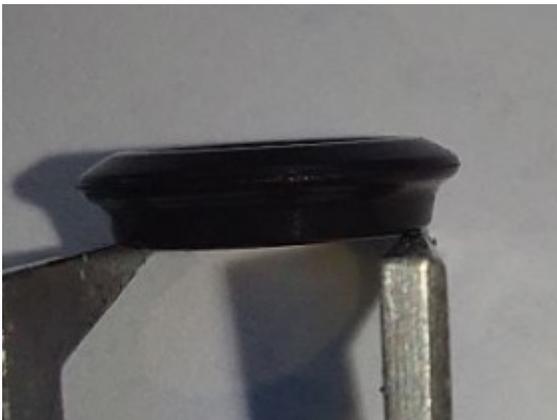
Ich habe den Dichtring 011 997 7148 dann heute bekommen - wie von Dir bereits gesagt handelt es sich um ein Formteil mit knapp 10mm Außendurchmesser, es ist kein O-Ring:

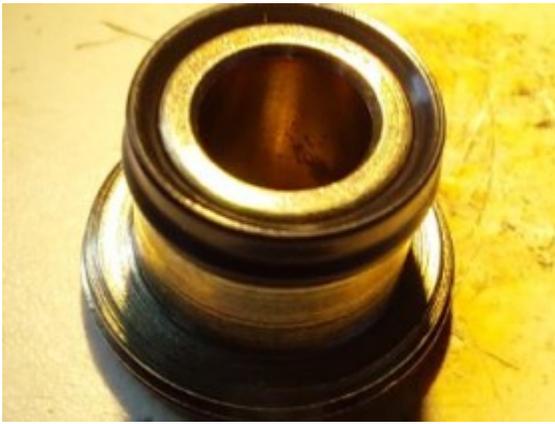
-> Bei der Steuerkolbendichtung handelt es sich wie oben gezeigt ja nicht um einen O-Ring, sondern ein Formteil, welches auf der nach oben - zum Steuerkolben hin zeigenden Seite - eine kleine Lippe aufweist, die über die Verschlusschraube hinausragt.

Im Ruhezustand, wenn der Steuerkolben sich im unteren Anschlag befindet, wird die untere Dichtfläche des Steuerkolbens dann vom Kraftstoffdruck gegen diese Dichtlippe gedrückt und sorgt dafür, dass kein Kraftstoff in die Ansaugbrücke abfließen kann und somit der Kraftstoffdruck dauerhaft gehalten werden kann.

Verschlusschraube mit aufgesetzter Dichtung Steuerkolben 011 997 71 48 - die Dichtlippe steht über das Schraubenende über:

ich bin nun vorhin schließlich dazu gekommen die Steuerkolbendichtung zu tauschen und sie scheint auch dicht zu sein.

Daher kann ich nur dringend empfehlen nach der Vorgabe im WIS zu gehen ("07.3-207 Dichtring für Steuerkolben erneuern") und somit

- nicht nur die Stellung der Verschlusschraube vor der Demontage gegen die Mutter zu zeichnen (wasserfester, dünner Faserstift oder besser Reißnadel),
- sondern eben auch vor der Demontage mit einem Meßschieber die Tiefe zu ermitteln, mit der die Verschlusschraube unter die Kante der Mutter eingeschraubt ist.

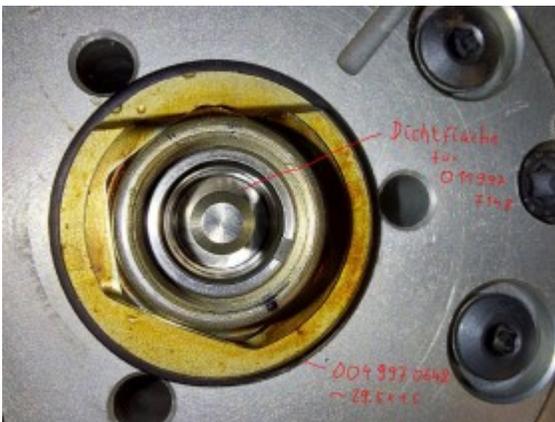
Blick auf die Unterseite des Mengenteilers bei demontierter Verschlusschraube, Steuerkolben mit Auflagefläche für den Dichtring 011 997 7148 in der Mitte:

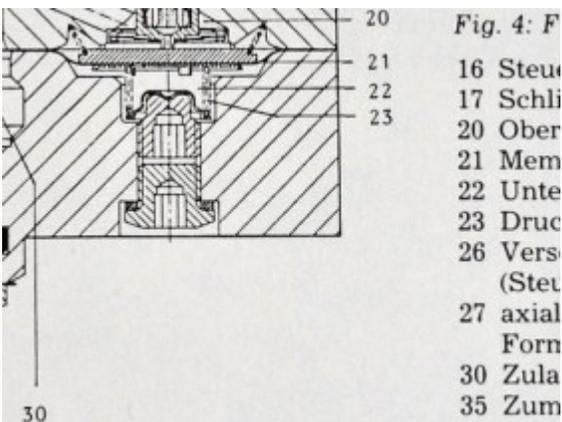
Allerdings habe ich jetzt erst verstanden, dass diese Dichtung nicht den Steuerkolben im Betrieb - also bei Auslenkung der Stauscheibe - abdichtet, sondern nur im Stand dichtet, bei Motorstillstand.

Beim aufmerksamen Blick in die Schnittzeichnung des KE Mengenteilers kann man auch durchaus erkennen, dass diese Dichtung nur im Ruhezustand wirkt:

Sobald die Stauscheibe betätigt wird, "dichtet" nur noch die Passung zwischen Steuerkolben & Schlitzträger gegen den Kraftstoff ab - und da wird immer ein wenig durchdrücken (sonst würde der Kolben klemmen).
