# W109 Hinterachse Differential Tellerrad defekt?

**Post by "Lucifer" of Mar 1st 2024, 10:03 pm**

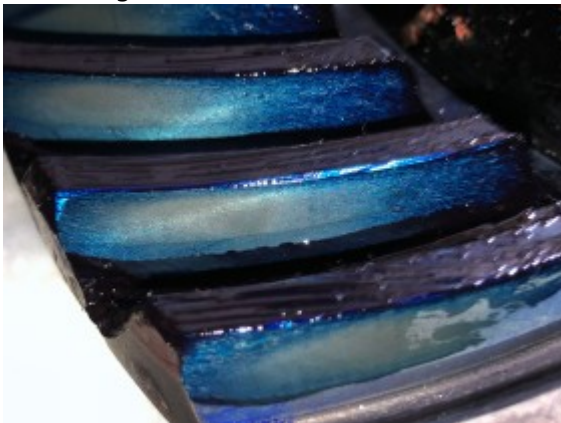
ich bin nicht der Hinterachsexperte, aber: ich sehe das kritisch. Wenn Du ein Tragbild anfertigst, wirst Du sehen, daß das Kegelrad eigentlich gerne an dem fehlenden Stück tragen

möchte. Mit der (undefinierten) Kerbwirkung an der Bruckstelle wäre mir das zu kritisch. Mindestens aber würde ich die Bruchkante schleifen; und hätte dann doch immer ein ungutes Gefühl ...

hm, ich würde sagen ja. Ich glaube es auch auf den Bildern zu sehen, daß er da außen trägt. Ich hatte egrade für Konrad einen anderen Radsatz verbaut und das Tragbild gemacht:

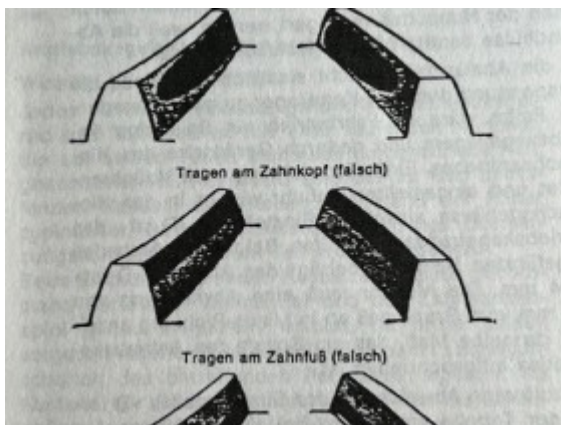
Das Tragbild sollte eher nicht auf die Ecke liegen. Das ist eine Hypoid verzahnung die so etwa abgeschmiert wird. Sehe auch das Bild fuer das Tragbild.

Vor allem wenn das bis jetzt so eingebaut war (und wahrscheinlich schon lange so da du das abgebrochene Teil nicht wieder gefunden hast und es auch nicht die ueberige Zahne beschaedigt hat). und keine auffaellige Gerausche gemacht hat wurde ich es so belassen. Es tragen auch immer mehrere Zahne zugleich.

Ich wurde das so weiter einbauen ohne weitere bearbeitung. Vielleicht hat jemand da mal mechanisch etwas beschaedigt.
