M116.961 3.8 V8 BF Seite, Nockenwellenbock undicht?

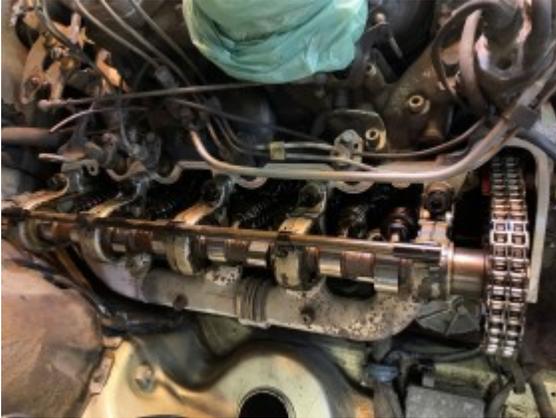
Mann kann irgendwie die Lager vertauschen. Dann hat man diesen Effekt. Is mir vor vielen Jahren mal an nem 4.5 passiert ☐☐

Du meinst es waehre moeglich den hintere Lagerstutzen mit eine aus der Mitte zu vertauschen? Dann gibt es keine Bohrung und das Oel presst sich unter den Stutzen hinaus?

Ich wurde mal nachschauen, das Nummer auf den Stutzen sollte dann eine andere sein oder?

Und siehe da, derjenige der den Motor eigentlich machen wollte, und ihn mir halb fertig am Ende übergeben hat, hat tatsächlich den letzten mit vorletzten Bock vertauscht... also noch einmal alles auseinander und vertauscht. Und siehe da das Öl kommt volle Pulle nach oben.
