Axiale Bewegung des Ponton Kettenspanners

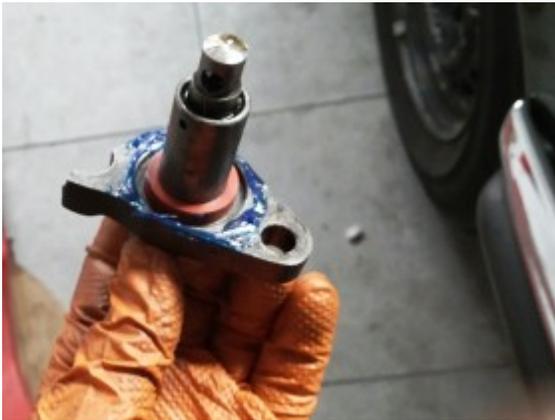
Genau, diese Dichtung #40 gibt es beim M130 nicht. Dafür den O-Ring. Den hatte Mercedes allerdings bei meinem Austauschmotor vergessen (!!). Ich habe mir damals einfach mit 2 Sanitär-Heisswasserdichtungen beholfen, und zusätzlich etwas Hylomar Dichtpaste für den Rand. Nun ist alles dicht:
