Batteriespannung /Ladekontrollleuchte??

Post by "Schwarze Tulpe" of Apr 25th 2022, 11:32 am

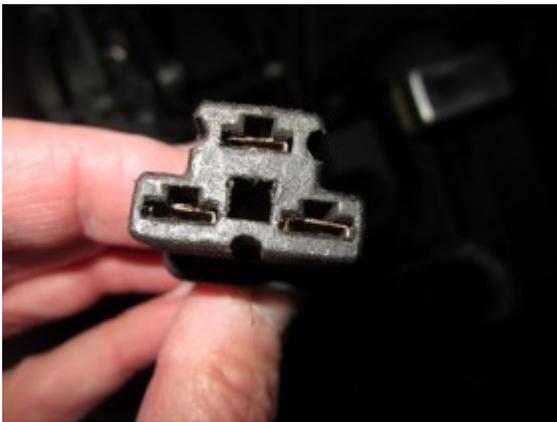
der Stecker für den separaten Regler sieht so aus, also keine drei runden Pins.
