Advent, Advent, 'ne Kerze brennt...

Also, der 123 mit M102.980 Schrottmotor hat seine erste längere Testfahrt teilweise abseits der normalen Wege hinter sich:

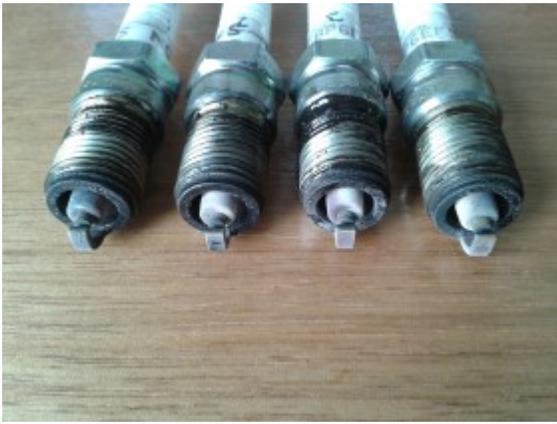
Nach dem ca. 400km Trip gestern habe ich dann heute morgen den Wasserstand kontrolliert (war zuerst deutlich gefallen) aber der war in Ordnung; wahrscheinlich Blasen die jetzt raus sind. Dann mal die Kerzen rausgeschraubt:

Ab und zu (vielleicht alle 2-10 Sekunden) hat er im Leerlauf mal einen Zündaussetzer, aber sonst läuft er gut, auch leistungsmäßig sehr zufrieden. Kerzen haben auch keine gleichmäßige Färbung; kann man auf dem Bild glaube ich gut erkennen; z.B. Kerze Nr. 3. Kerze Nr. 1 ist auf der anderen Seite auch deutlich heller. Kerzen sind NGK BP6EF-S; die waren halt im Motor schon drin.

Wo kommt der Ölschmier am Kerzengewinde #3 her?

Der ganze Motor war ja mit einer ca. 3mm starken Ölschlammschicht überzogen.

Ich nehme an das ist Murks; die Kerzen haben alle oben Öl am Gewinde. Der Pfuscher der den Motor sauber gemacht hat war wohl zu faul gewesen den Kopf runter zu bauen um das richtig zu putzen 😊 .

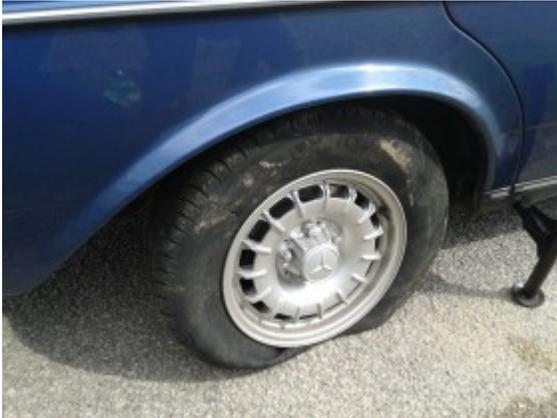
Reifen auf der Autobahn geplatzt; siehe Riss hinten oben. Also: keine gute Idee. Reifen mit kleinen Rissen wechseln.

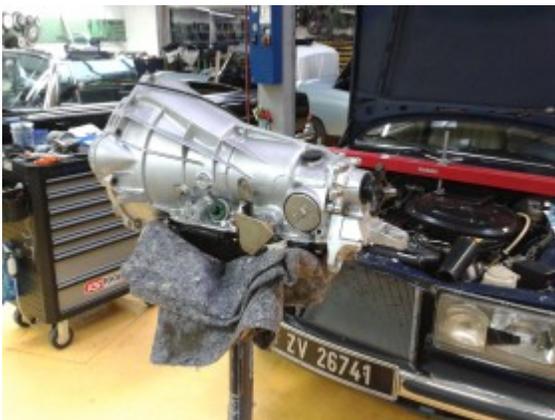
Tja, so bis kurz hinter Kehl war alles in Ordnung aber dann hat das Getriebe nicht mehr geschaltet wie es sollte. Konnte zwar die letzten 80km noch mehr oder weniger fahren aber ist wohl kein triviales Problem. Bin gerade zurück vom Getriebe ausbauen:

Nach ca. 1600km hat es dann nicht mehr hochgeschaltetet; erst bei ca. 4500Upm. Gaenge gingen dann auch nicht immer rein und teilweise kein Kraftschluss. Getriebe geht heute zu einem der sich damit auskennt. Nach Schilderung der Symptome sagte er nur: "Ausbauen, Vorbeibringen, alles andere macht keinen Sinn".

Getriebe ist mittlerweile komplett zerlegt worden und auch wieder zusammen gebaut. Problem war wohl eine zerquetschte Teflondichtung. Hier hatte wohl vor mir schon mal jemand geschraubt. Hatte aber seltsamerweise ziemlich lange funktioniert.

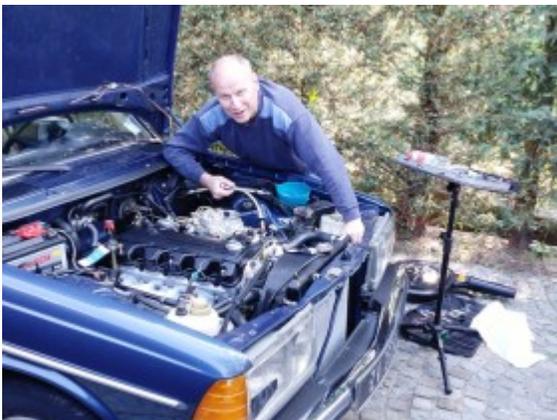
Und mit den neuen Einspritzdüsen müsste er jetzt auch weniger verbrauchen:

Also bleibt nur Sprit. Wie in Beitrag #22 fotografisch dokumentiert hatte ich dann die Einspritzventile gewechselt und die Abdrückpumpe hat tatsächlich ein Schrottventil entlarvt. Nach Manometer hätte da eigentlich gar kein Sprit mehr kommen dürfen. Eine Dichtung war nicht mehr so ganz frisch aber kein Ersatz greifbar. Nach etwas Geschraube war akzeptabler Motorlauf (d.h. für die Heimfahrt akzeptabel) erreicht.

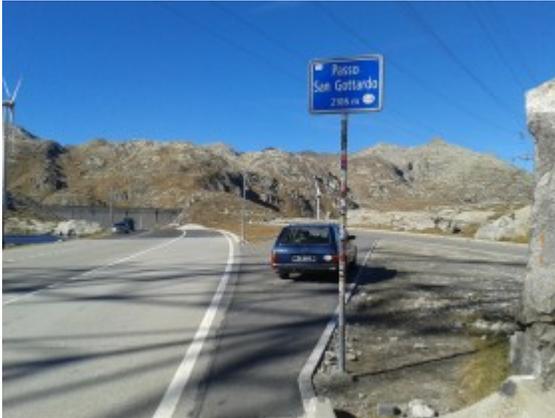
Motor lief aber heiß bei niedrigen Drehzahlen nicht gut. Unten am Gotthardpass (habe zwecks Motorlauf gleich die neue statt die alte Passstraße genommen) fing er dann völlig das Spinnen an, nur bei hohen Motordrehzahlen lief er einigermaßen. Stecker der Kerze 1 hatte sich

gelockert; vielleicht durch das Geruckel im Leerlauf...
