W109 / 300 SEL Fensterchrom

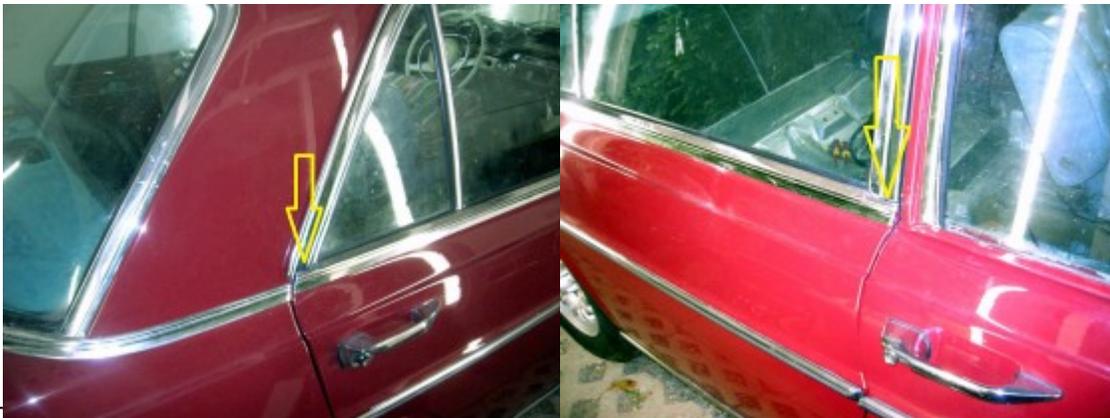
Am Beispiel habe ich Bilder von der Tür hinten rechts angefertigt und stelle sie hier ein.

Es geht um die Stellen, wo der waagerechte Chrom sich mit dem senkrecht verlaufendem trifft.

Die betreffende Stelle habe ich mit einem Pfeil markiert.

Der waagrecht verlaufende Chrom steht an den gekennzeichneten Stellen ab und wird nicht an den Rahmen angedrückt.

Also, wenn Du die richtige Anzahl an Clipsen gem. Teilekatalog verwendest (da ist glaube ich auch noch eine Plaste-Unterlage drunter) und diese vor allem an den richtigen Stellen platzierst wie vorher und die Leiste die richtige und nicht (zu) krumm ist (leider oft der Fall....) sollte die

Leiste auch korrekt positioniert sein und nicht absteigen. Ein bisschen Gefummel ist es allerdings, ich musste auch ein paar Leisten aus meinem Fundus ausprobieren, aber Du nimmst bestimmt die, die dran war, oder? Hast Du Dir Fotos vorm Demontieren gemacht, wo die Position der Clipse drauf ist? Ich müsste auf alten Medien (grundsätzlich möglich) nachschauen, um das ins Bewusstsein zurückzuholen. Mehr ist eigentlich nicht zu tun..... 🤔

Vielleicht wurden die falschen Clips, oder falsch herum montiert.

Sehr wichtig sind sich die erwähnten Plastik Unterlagen die Oliver erwähnt hat, da sich dadurch die Leiste unten etwas nach außen dreht und nicht am frischen Lack anliegt.
