W116 mit verbogener Stoßstange, wie richten?

Post by "vauacht" of Apr 22nd 2018, 6:15 pm

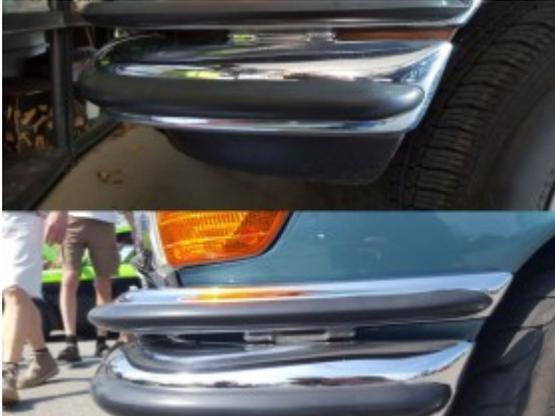
Habe nochmal ein Vergleichsfoto von der Seite erstellt. Die Stoßstange vom unteren grünen 116er ist auch vorn gerade.

Von der Seite sehen die für mich sehr identisch aus, jedenfalls kann ich nicht erkennen, dass meine Stoßstange durch einen Aufprall von vorn irgendwie Richtung Heck gedrückt/verbogen wurde.

Heute hat sich jemand die Stoßstange angesehen, der berufsmäßig mit Karosserien zu tun hat. Er meinte, dass der Abstand zwischen Stoßstange und Karosserie an der Front ihm "serienmäßig" vorkommt. Seine Idee: Vielleicht sind die Stoßstangenoberteile Nachbauten, die nicht ganz passen (?).

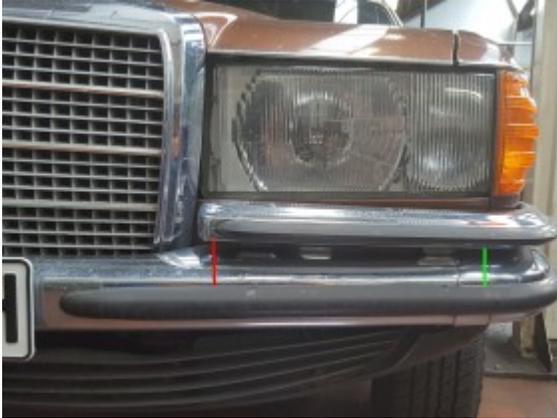
Noch eine Idee von mir, siehe zweites Bild. Vielleicht hat sich durch einen leichten Aufprall vorn nur das untere Chromteil verbogen, und zwar so, dass es insgesamt "höher" ist und damit das obere Chromteil quasi mit nach oben verbogen? Jedenfalls ist die rote Strecke ca. 20% länger als die grüne. Um das zu richten, müsste man wohl die untere Stoßstange wieder "komprimieren"?
