Nockenwellenschaden was muss neu? W116 450 M117

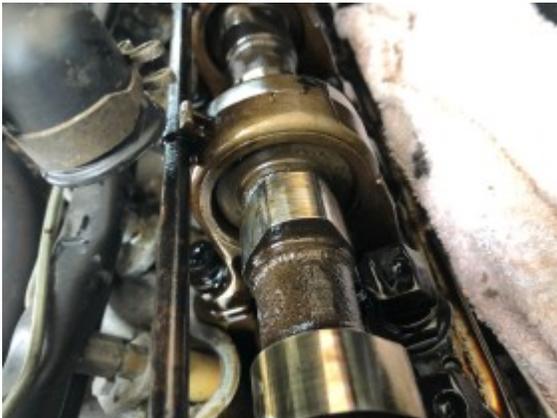
Das größte Problem für mich war aber ein Klopfgeräusch aus dem linken Zylinderkopf. Ich hatte das eigentlich ziemlich bei Zylinder 8 verortet, aber nach abnehmen der Haube musste ich feststellen, dass die Nocke an Zylinder 5 eine, sagen wir mal, eigenwillige Form hat.

Die Nocke sollte doch sicher genauso geformt sein wie alle anderen, oder?

Und daraus ergibt sich die nächste Frage: die Nockenwelle brauche ich wohl neu. Was sonst noch? Den betroffenen Kipphebel wohl sicher auch, aber nur den oder alle? Hydrostößel?
