220S Getriebeüberholung / 4. Gang springt raus.

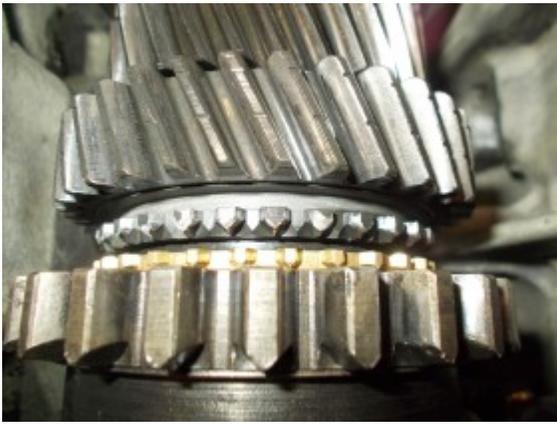
Aber der Gleichlaufkörper vom 2. Gang sieht schon sehr mitgenommen aus. (siehe oberes Bild).

Oberes Bild ist die jetzt noch eingebaute Hauptwelle, mittleres Bild ist die "neue" gebrauchte Hauptwelle, von der ich den Gleichlaufkörper + Schiebemuffe tauschen werde. Unteres Bild ist mein altes Getriebe komplett.

Ausserdem werden alle 4 Lager und Dichtungen neu gemacht.

Dann wird noch die Schaltmimik demontiert (Federn + Kugeln überprüfen, usw.)

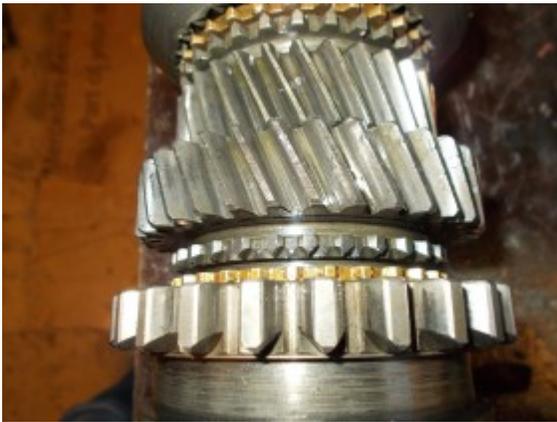
Momentan habe ich ein "günstiges" gebrauchtes Getriebe ungesehen gekauft, bei der Demontage viel direkt auf, dass ca. 20 Zähne unten im Gehäuse lagen. Die Vorgelegewelle ist bei den "Neuen" Getriebe gebrochen und hat schlimm gewütet, war wohl zu günstig! Aber egal. Gleichlaufkörper und Schiebemuffe 2. Gang vom dem neuen Getriebe sehen deutlich besser aus, als von meinen alten.

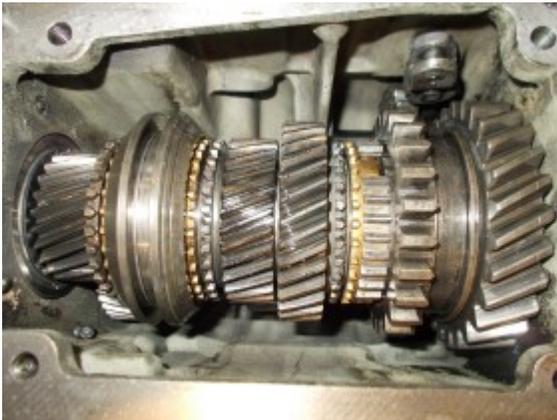
Ich bin ja kein Getriebespezialist, aber eigentlich sieht mein altes Getriebe nicht so schlecht aus, es läuft auch in allen Gängen geräuscharm, nur der 2.Gang fliegt bei Lastwechsel raus.
