Beule im Schweller W108

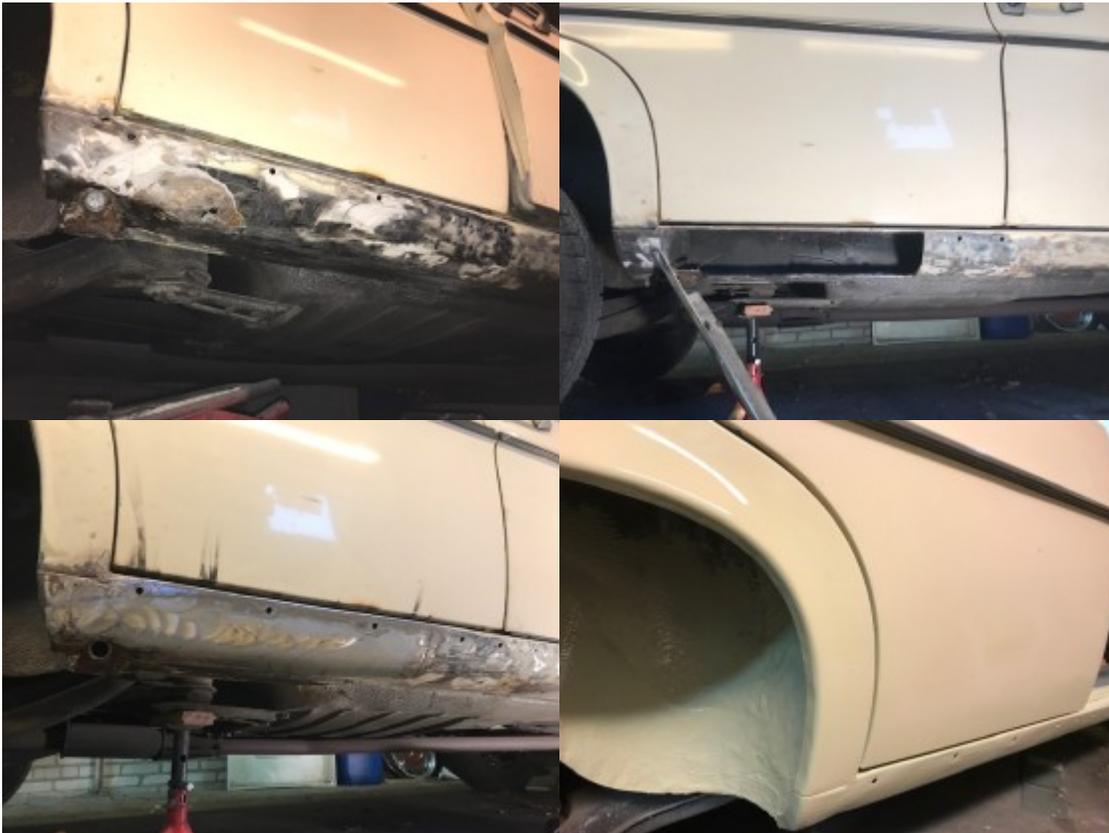
Das sieht aehnlich aus wie bei meinem 220D/8. Ich wollte da auch nur den Schweller sauber machen.

Bei mir war da am Ende auch noch ein Loch wodurch ich mich entschieden habe das Teil auszuschneiden und neu einzuschweissen.

Ausziehen wurde ich in deinen Fall versuchen und dann den rest doch wieder mit ein wenig Spachtel Glattmachen. Vorher aber grundieren gegen Rost.
