Beule im Schweller W108

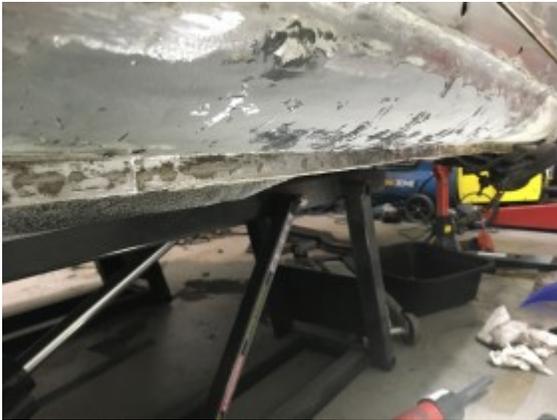
Hatte mit dem Zinersatz von 3M die Unebenheiten begradigt.

Auf dem Bild sieht man noch einen Zwischenstand. Später war es dann schon glatter.

Letzte Unebenheiten habe ich mit normalem Spachtel beseitigt.

Das alles habe ich mit 2K Epoxygrundierung versiegelt.

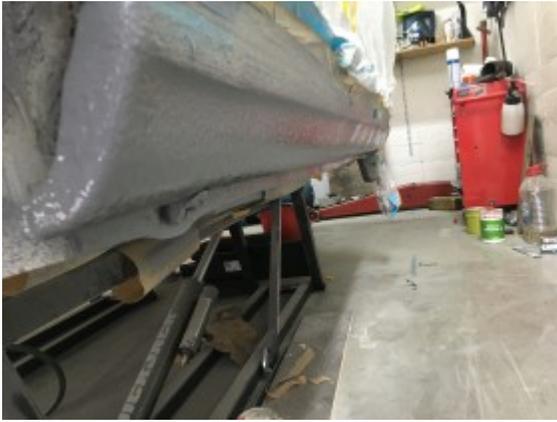
Darauf habe ich dann den oben erwähnten 3M Steinschlagschutz aufgesprüht.

Hatte davor etwas geübt und die besten Ergebnisse mit angewärmtem Steinschlagschutz und leichtem schräg halten der Pistole erreicht:

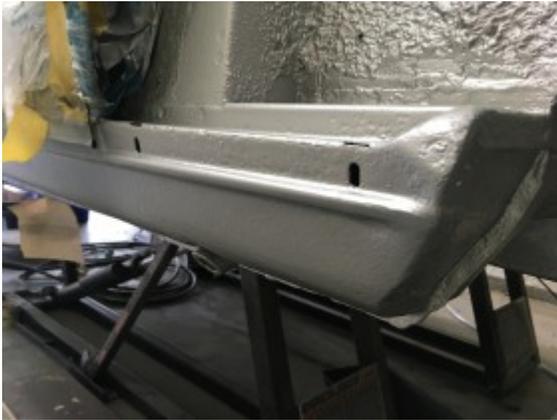
Nach vielen Tagen hatte ich zur Probe mal einen Teil leicht mit Farbe angesprüht:

Die Struktur finde ich schonmal ganz passabel.

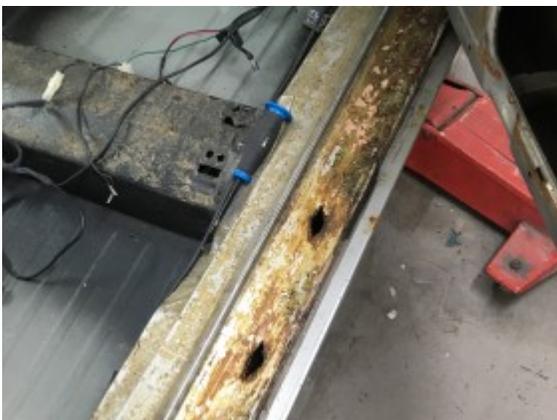
Dazu habe ich die Gummis der Einstiegsleiste abgemacht und dabei folgendes vorgefunden:

Da hatte sich wohl schonmal jemand "Zugang" verschafft um den Schweller auszubeulen...

Die Löcher habe ich so gut möglich zugeschweißt.

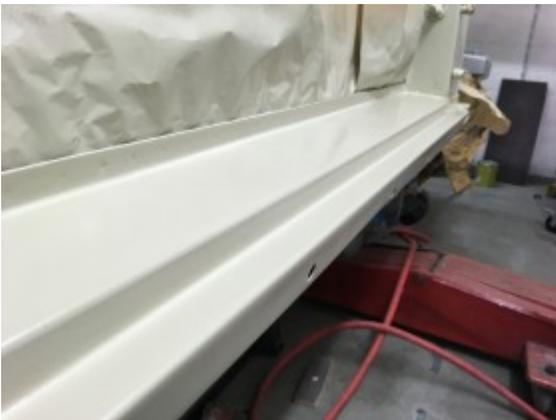
Nach Spachtel und Grundierung schaut auch die Stelle ganz gut aus:

Irgendwann lackiere ich den ganzen Schweller dann noch - bin mal gespannt wie dann das alles aussieht. 😊
