# Nockenwellenschaden was muss neu? W116 450 M117

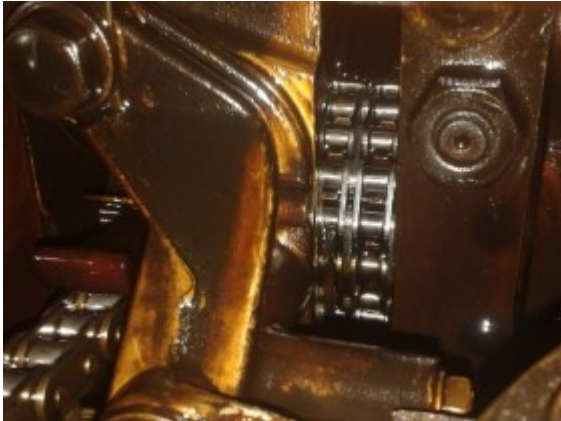
wenn du das Ding meinst welches auf dem Bild die Kette verdeckt

(oben leicht rechts von der Bildmitte)

wird es wohl von der Ölwanne aus schlecht rauszufummeln sein.

Alle anderen gehen von Oben.

Da die dort unten keine Bruchstücke in das Ketteninnere verlieren kann würde ich die Steuergehäusedemontage bis zum ermüdungssabbern der Kopfdichtungen aufschieben.
