Neues w111 Cabrio

Post by "antonius" of Apr 22nd 2021, 9:21 am

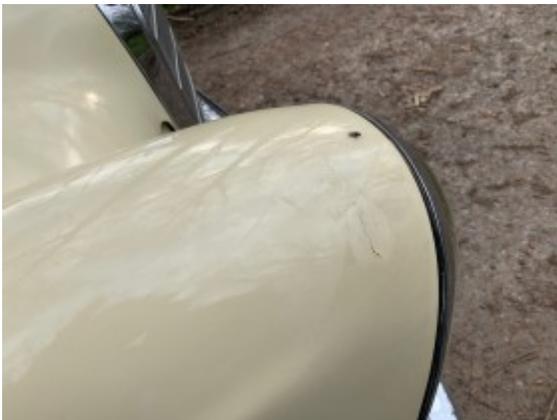
Gestern habe ich allerdings auch die Vorteile einer Unilackierung erfahren können. Am rechten Kotflügel gab es besorgniserregende Dellen und Risse. Ich habe damit gerechnet, das darunter Durchrostungen zu finden sind. Allerdings hab ich auf der Innenseite der Kotflügels keine Probleme sehen können.

Also hab ich das alles erstmal grossflächig blank geschliffen und festgestellt, das da blankes Blech drunter ist, etwas verbeult aber kein Rost. Also am Waldrand schnell gefillert, beilackiert und dank der grossen UV Trocknung trockengefahren. Abends konnte ich schon die Übergänge nass schleifen und alles wieder polieren. Das gleiche hatte ich noch am linken Seitenteil und auch da ist es jetzt wieder perfekt.
