W109 Hinterachse Differential Tellerrad defekt?

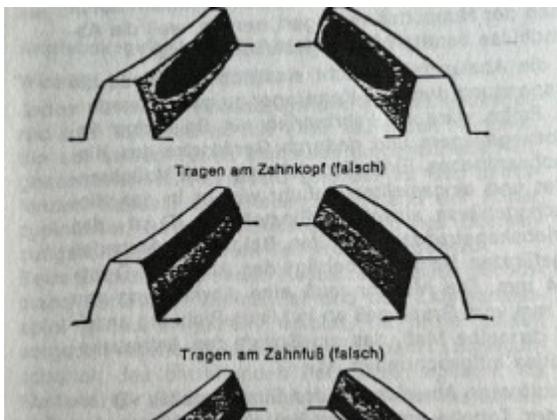
Das Tragbild sollte eher nicht auf die Ecke liegen. Das ist eine Hypoid verzahnung die so etwa abgeschmiert wird. Sehe auch das Bild fuer das Tragbild.

Ich wurde das so weiter einbauen ohne weitere bearbeitung. Vielleicht hat jemand da mal mechanisch etwas beschaedigt.

Vor allem wenn das bis jetzt so eingebaut war (und wahrscheinlich schon lange so da du das abgebrochene Teil nicht wieder gefunden hast und es auch nicht die ueberige Zahne beschaedigt hat). und keine auffaellige Gerausche gemacht hat wurde ich es so belassen. Es tragen auch immer mehrere Zahne zugleich.
