W111 Coupe Stoßstangen hinten - gab es Unterschiede ?

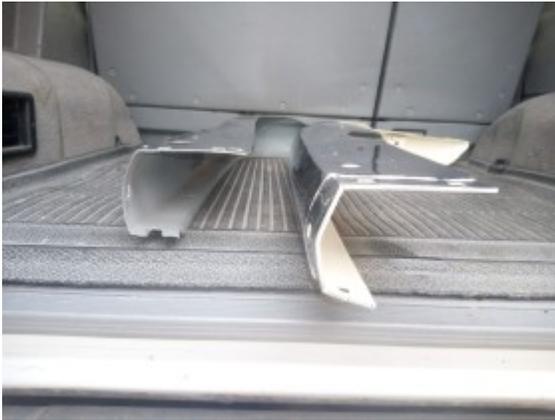
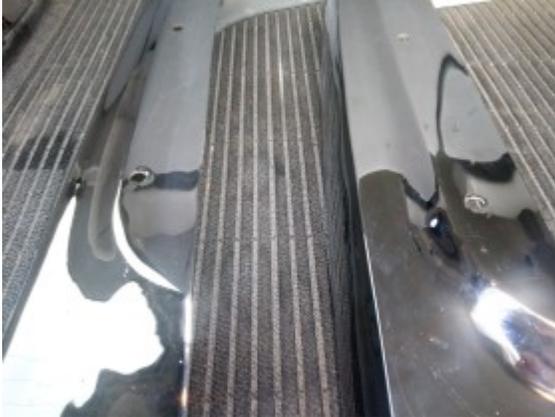
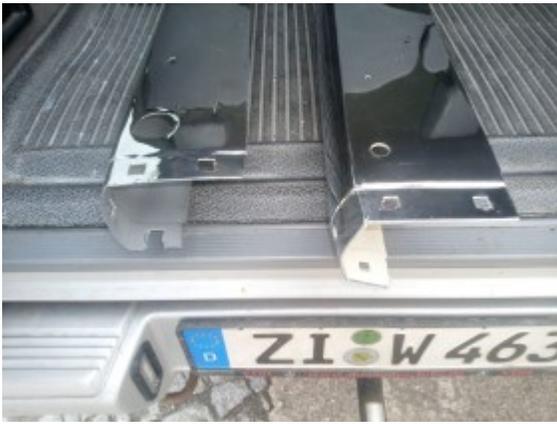
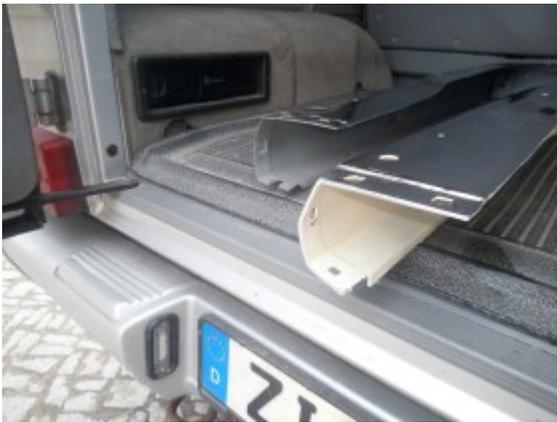
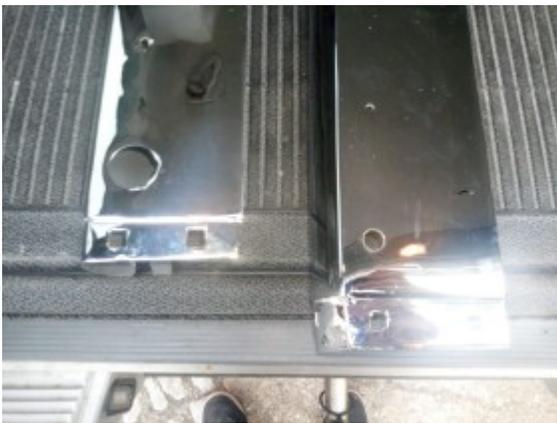
So hier einmal die Fotos, die cremefarben lackierte wollte ich anbauen. Im Profil hat die mittig einen Knick und das Loch für die Nummernbeuchungskabel ist kleiner. Dazu sitzen die 3 Löcher für die Hörner versetzter.
