Verstärkungsplatte für den Längsträger aller /8

Post by "Steffen_diesel" of Nov 12th 2012, 11:28 am

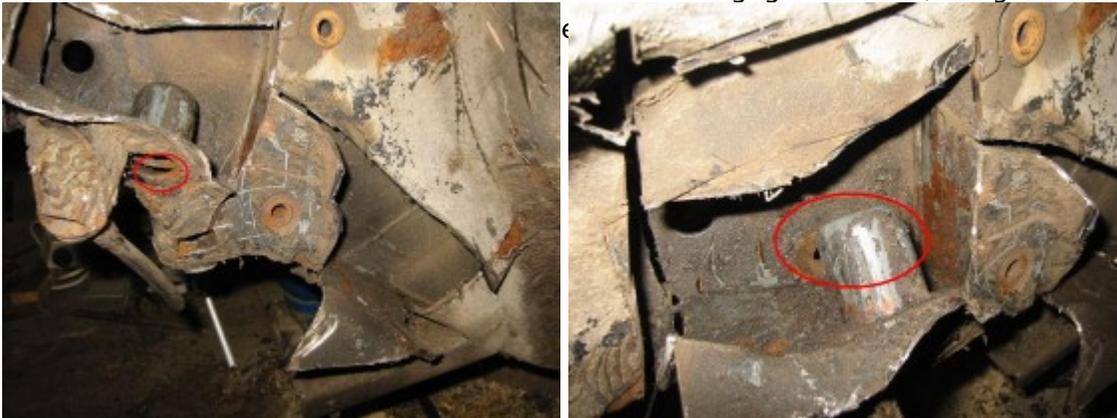
Die vordere Hülse ist original nur auf der Außenseite des Trägers verschweißt, innen liegt sie nur an. Wenn also die Hülse an der Inneseite recht angegammelt ist, hängt das LG irgendwann ab. Die hintere Hülse ist dann

Wenn der Träger wirklich in dem Bereich hinüber ist und saniert werden muß, halte von der Platte auch nichts. Dann würde ich bei der Sanierung die versenkte Schraube mit ner richtigen Hülse und durchgehender Schraube versehen. Zur Verstärkung eines gesunden Trägers (der dann auch noch mit mehreren Löchern perforiert wird...) hmmm ich weis nicht. Man schafft ja auch noch ein paar Stellen mehr wo Spritzwasser in den Träger sickern kann. Dann sollte man schon auch die Platte zum Träger hin abdichten.

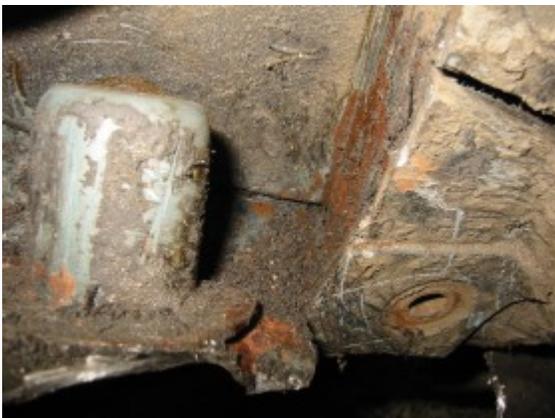
Hier sieht man auch den Dreck, der sich in der Tasche von Verstärkungsprofil / Träger schön angesammelt hatte. Durch die versenkte Schraube und das Ablaufloch der Hülse an der Äußeren Trägerwand in den Längsträger sorgt auch immer für Dreck und Feuchtigkeit im Träger in dem Bereich.

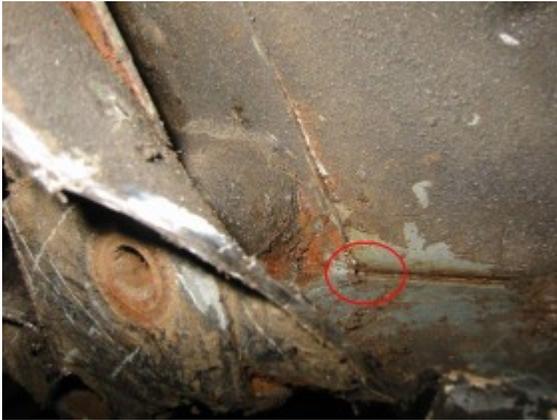
Die einzigste Ablaufmöglich die ich aus der Tasche nach unten finden konnte, war der kleine Schlitz im Falz, also bringt gerade hier die Konservierung mit MS Fett oder Wachseigentlich gar nix, weil dann das kleine Löchlein verstopft und das Wasser gar nicht mehr ablaufen kann. Ich versorge den Bereich regelmäßig mit Fluid Film durch das Ablaufloch in der Hülse.
