# **W108.m108. Wieso läuft Motoröl hinter die Wasserpumpe raus?**

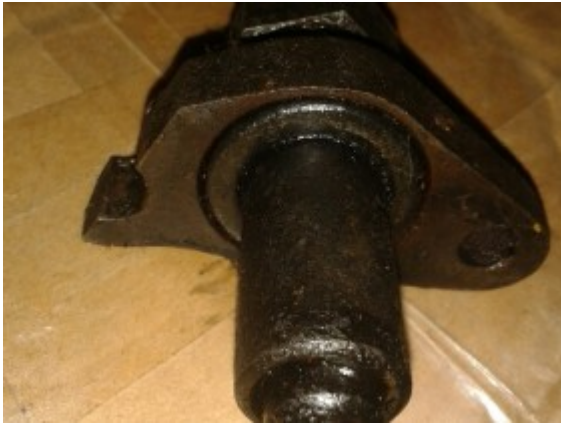
Der hat an der Trennstelle zum Zylinderkopf einen recht voluminösen O-Ring verbaut. Der wiederum Verhärtet mit den Jahren und kann dann das Öl nicht mehr in der Tasche halten.

Das Bild zeigt den Spanner von der Trennstellenseite. Das Pattgedrückte Teil in der Nut war mal ein weicher Rundschnur-O-Ring.

Ja, Spanner ausbauen und Ring Wechseln.

Nach Montage Öltasche Füllen und durch bewegen des Spannhebels den Spanner entlüften.

Sonst kommst du nicht an die Trennstelle zwischen Spanner und Zylinderkopf. Du wirst das Thermostatgehäuse Abbauen müssen um den Spanner auszubauen.
