W111 - FrigiKing Kühlermeister Kondenswasserschläuche

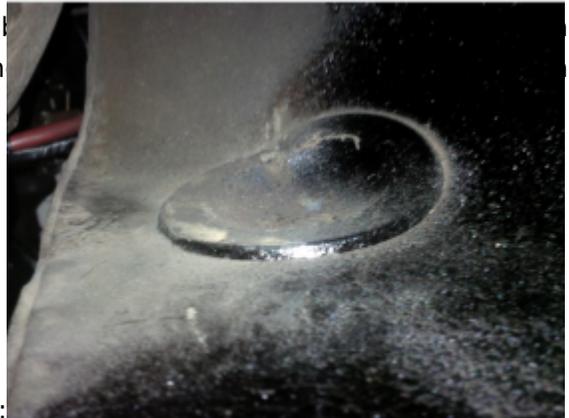
Als ich die Kiste gestern auf der Hebebühne hatte, habe ich sie angeschaut und nach Durchführungen gesucht. Für

Kardantunnel mit einer richtig großen Durchführung:

Wofür auch immer die mal vorgesehen war, meiner Ansicht nach zu groß für die Verstrebungen Kardantunnel - Armaturenbrett, und außerdem nur auf der Beifahrerseite...

Ich werde die beiden Kondenswasserschläuche mittels T-Stück zusammenführen und auf der Beifahrerseite durch die riesige Durchführung ablaufen lassen.

Die Klappe, die du da gefunden hast, ist vermutlich die Wartungsoeffnung fuer den Hubmagnet bei Automatikgetriebe.
