Rost am W110 Schiebedachdeckel - Der Horror hat einen Namen !

Post by "AchimSA" of Nov 14th 2023, 10:48 pm

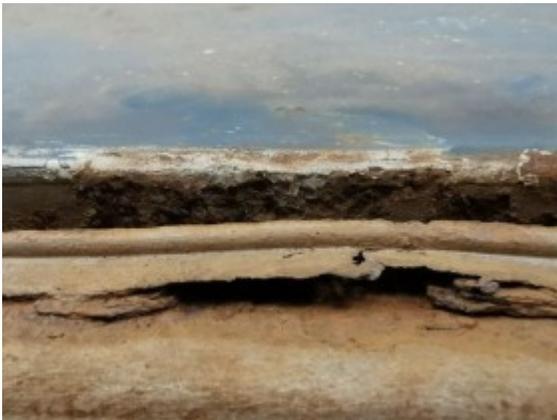
Ich ahnte bereits nichts gutes als ich das Schiebedach aus meinem Spenderfahrzeug ausgebaut hatte aber nachdem ich die hintere Dichtung entfernt habe musste ich feststellen das die Leiste die auf dem Blech aufgeschweißt ist (wo die hintere Dichtung eingeschoben wird) dermaßen verrostet ist das ich hier Edelschrott in den Händen halte.

Eine Abkantbank habe ich und könnte mir ein passendes Profil nachbauen allerdings - und da liegt mein Problem - ohne die benötigten Radien an den Ecken

Mein Deckel liegt jetzt erstmal im Entlacker bis ich von der JHV zurück bin. Nächste Woche wird dann entrostet und anschließend versuche ich eine Leiste zu konstruieren. Vielleicht klappt es ja auch wenn ich die Geraden mit einem Blechstreifen auf der Abkantbank biege und lediglich die Radien mit dem 3 D Drucker konstruiere. Dann würde die Metalleiste der Dichtung den Halt geben und die gedruckten Ecken führen die Dichtung dann nur noch im Radius um die Ecke. Mit 2 Komponenten Kleber angeklebt sollte das auch halten. Diese Version wäre mir lieber als die Leiste einzuschneiden und um die Ecke zu stückeln und zu verschweißen. Optik ist hier ja Nebensache, weil man die Konstruktion später gar nicht sieht.

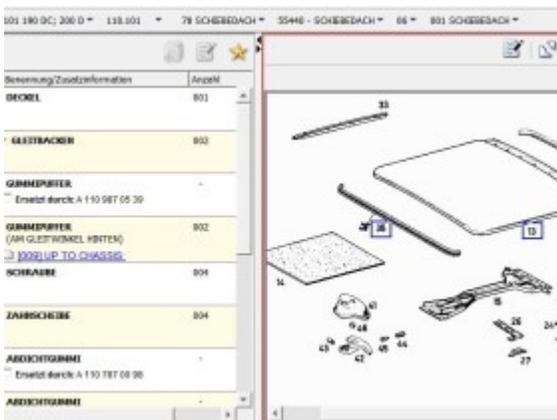
Der Deckel zum 110er hat die Teilenummer A110 780 00 21.

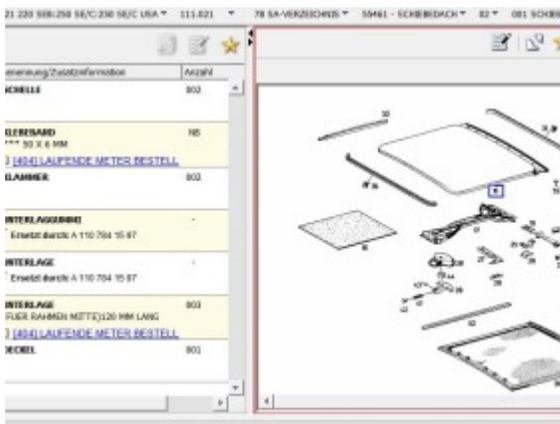
Diese Nummer lässt sich auch beim 111er Coupe finden

Das sind jetzt beides manuelle Schiebedächer mit identischer A110er Teilenummern. Das lässt mich eigentlich annehmen, dass die Deckel von W110 und W111 Coupe austauschbar sind.

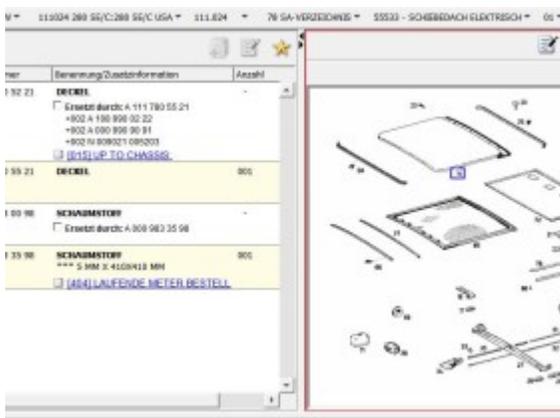
Nur beim W111 Coupe mit elektrischem Schiebedach bekomme ich eine A111er Teilenummer
