M130 Ölpeilstab

Der Motor ist ein M130.980.

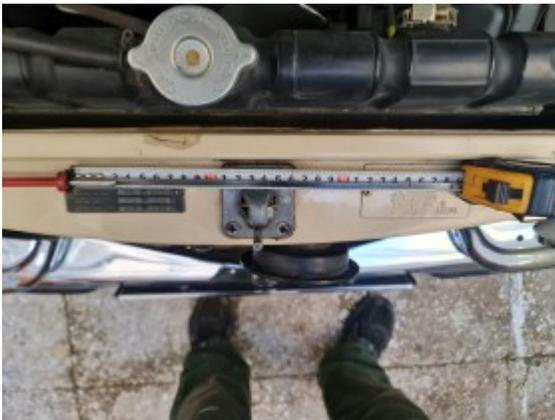
Das Rohr in dem der Peilstab steckt, ist vom Gehäuse ausgehend, exakt 20 cm lang.

Der Peilstab ist vom Anschlag bis zur "max" Markierung 25,2 cm lang, die "min" Markierung liegt bei 28,4 cm.

Meine Frage ist, sind dies für den M 130.980 die richtigen Werte oder habe ich einen falschen Peilstab gekauft?

bei meinem M130.980 genau die gleichen Werte bei Rohrlänge und Stabmarkierungen.

auch wenn es nicht zum Thema passt... zwischen Schloßträger und Kühler war ursprünglich eine Art Schaumstoff verbaut, welcher bei Dir fehlt.
