W108.m108. Wieso läuft Motoröl hinter die Wasserpumpe raus?

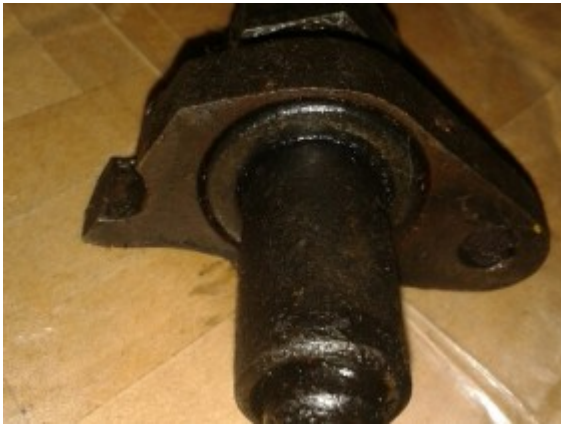
Das Bild zeigt den Spanner von der Trennstellenseite. Das Pattgedrückte Teil in der Nut war mal ein weicher Rundschnur-O-Ring.

Es geht allerdings nicht um die Große Kappe sondern um das komplette Teil.

Eine Muttern M8 (SW13) und eine M10 Abgaskrümmernmutter SW 14.

Sonst kommst du nicht an die Trennstelle zwischen Spanner und Zylinderkopf. Du wirst das Thermostatgehäuse Abbauen müssen um den Spanner auszubauen.

Dazu vorher Kühlwasser ablassen.
