# Funktion Thermoszeitschalter beim W112 M189?

Post by "HaWa" of Mar 22nd 2018, 1:01 pm

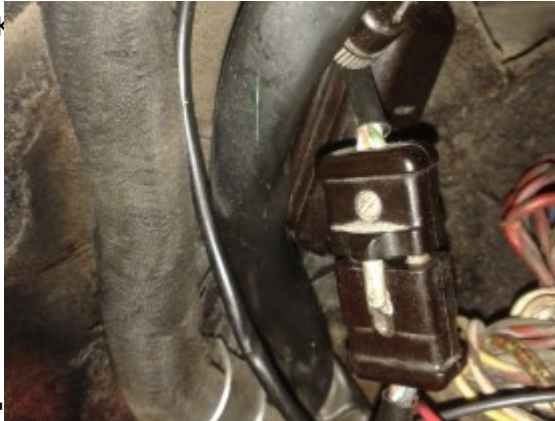
Hier noch ein Bild vom "Stromkreis"

Die beiden Kabel Vom Ilvz (kommen im Inneraum als Stecker an damit die Abweichung Cp/Cab keinen abweichenden Hauptkabelbaum erfordert! Weiß/Rot und Weiß/Grün.

Bei dem Cab welches mich so forderte war der Innenlichtanschluss vom Kabelbaum mit der Luftdruck/Sperrkontrollleitung im K... ng war das Radio geklemmt.
