Luftfederung / Rost

ich fahren einen W109 4,5 mit Luftfederung. Das Fahrzeug selber, also der Arbeitsbereich verliert fast keine Luft - das Fahrzeug bleibt über einige Wochen stabil oben.

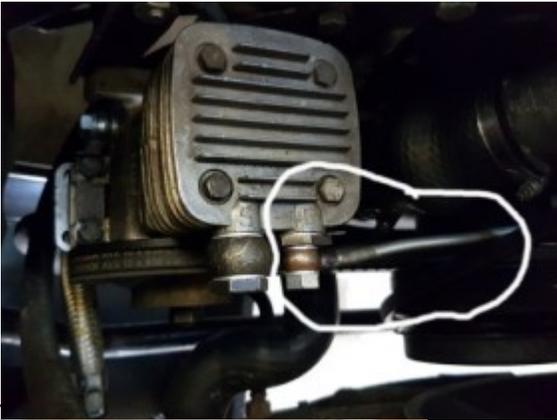
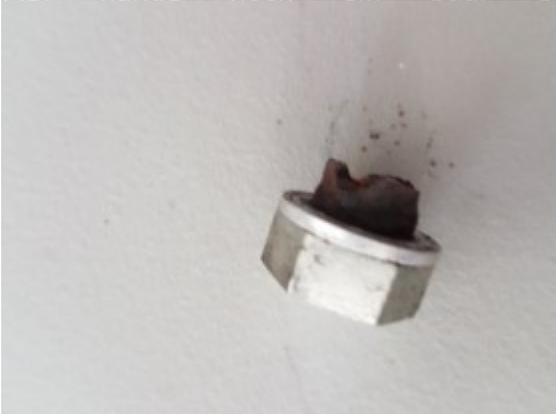
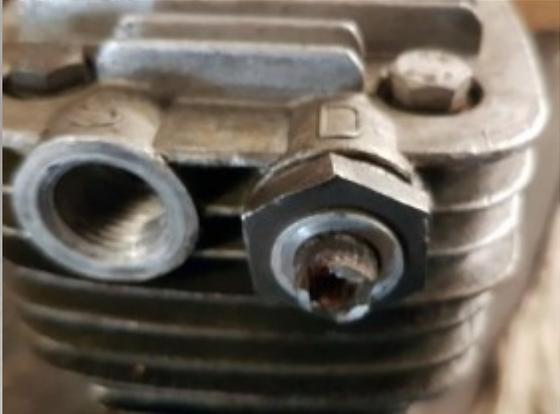
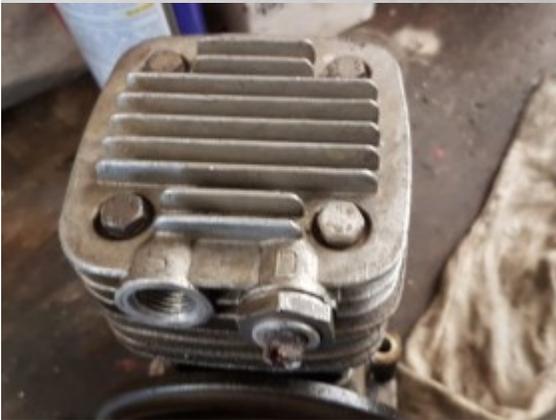
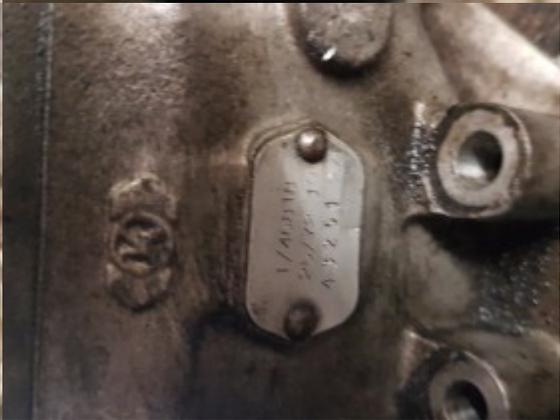
Die Versorgungsleitung vom Kompressor zum Tank (die mit dem Rückschlagventil) wurde 2016 getauscht, da sie zugerostet war.

Das Rückschlagventil habe ich schon 3 Mal getauscht, da es ebenfalls festgerostet war.

Habe heute den Kompressor ausgebaut, dabei ist mir die Schraube genau dieser unter 3) erwähnten Versorgungsleitung am Kompressor abgebrochen, da sie festgerostet ist - nach 2 Jahren !!!

Woher kommt der Rost, bzw. Die Feuchtigkeit die die Leitung, die Schraube Kompressorseitig und das Rückschlagventil zusetzt? Ist doch der Kompressor defekt?

Ich will den Kompressor generalüberholen lassen da er die Leistung nicht mehr bringt - vorher prüfe ich aber noch ob die Versorgungsleitung frei ist, nicht dass dort die Blockade ist.
