Originalradio Becker Europa TR keine Funktion

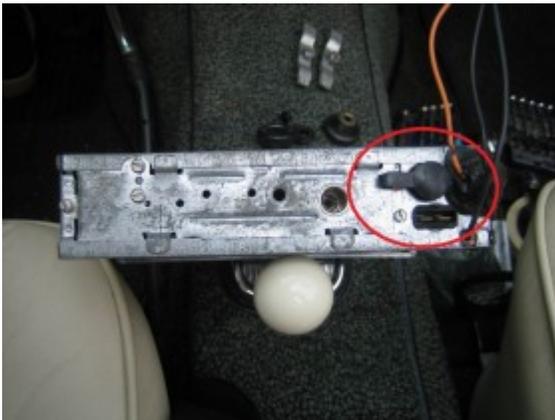
Hast du auch die Überbrückungskappe an der rückseitigen (7-poligen) DIN-Buchse? Wenn die nicht steckt, kommt auch nix...die muss gesteckt sein, wenn kein Zusatzgerät angeschlossen ist.

Daran ließe sich z.B ein Klinkenstecker-Interface an das Radio anklemmen für Handy oder mp3-Player...
