Getriebebeschaltung am 220Sb

Post by "Rastor" of Nov 10th 2019, 9:56 am

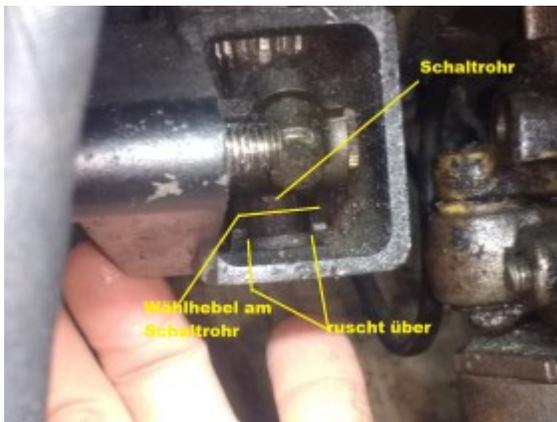
und 2. scheint der Wählhebel (Nr. 31) am unteren Schaltrohr überzurutschen.

Die Handschaltung könnte nicht in die verschiedenen Gänge eingelegt werden, wir haben dann den Deckel des

Schaltkastens im Motorraum (in dem das Schaltrohr endet) geöffnet.

.... scheinbar rutscht der Wählhebel über.

Wenn ich wieder Zeit habe werde ich versuchen den Wählhebel auszubauen um zu sehen ob unsere Annahme richtig ist. Ich grübel jetzt wie ich die Stellung des Wählhebels kennzeichnen kann, damit ich beim Einbau nicht groß für die passende Einstellung rumprobieren muss
