# Zylinderkopfschrauben M130 280se

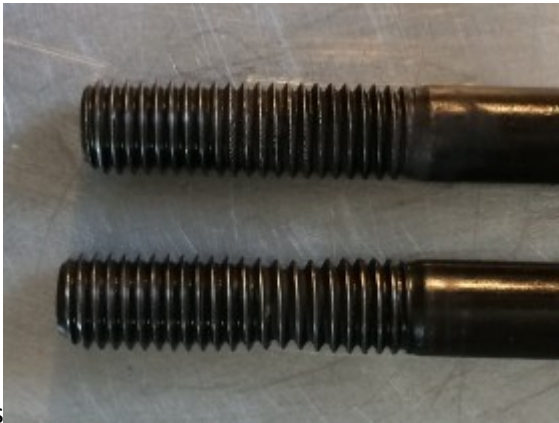
Hans Werner's Hinweis auf die korrosion ist ernst zu nehmen (wie immer ...). Hier ein Beispiel, wie sie aussehen können (beide 12.9 und korrekt angezogen). Also im Zweifel lieber neu machen.
