Der vdh war mal wieder auf Einkaufstour

Post by "Mathieu" of Aug 3rd 2020, 10:27 am

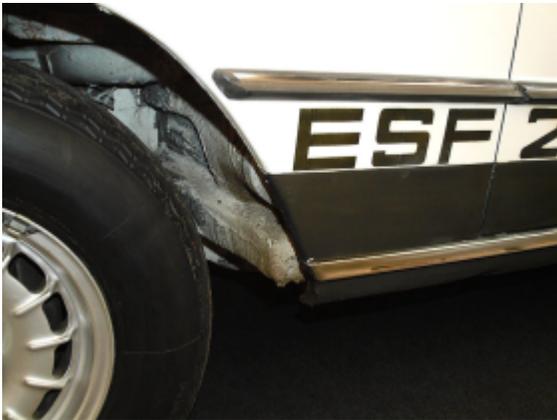
Den Balken auf das Bild ist genau das was ich auch beim /8 ueberlegt habe.. eine Verbindung szwischen Langstraeger und Schweller. (So wie spaeter auch im W123)

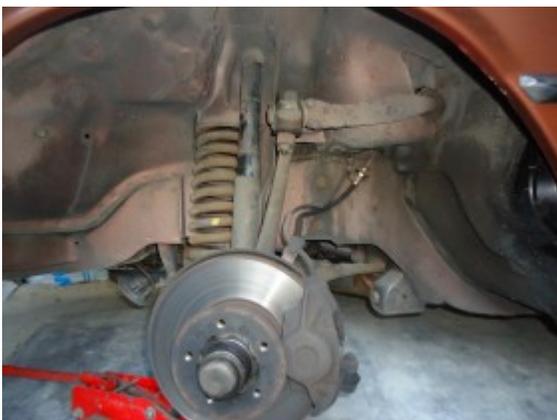
Im W116 ist das noch nicht so gewesen, obwohl den ESF oben doch auf den W116 basiert ist.

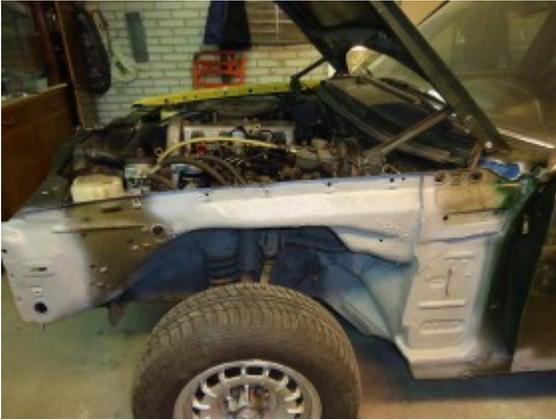
Wohl aber im W123
