w111 Coupe, Spaltmaße

Post by "antonius" of Aug 27th 2020, 12:18 pm

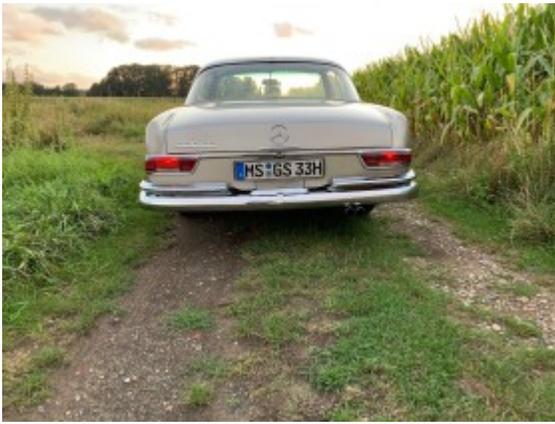
Meine alte Stosstange war angeschweisst und an den Seiten einfach durch die Seitenteile verschraubt. Aus einem schlecht reparierten Heckschaden ist das Teil auch nicht mehr richtig in Form. Trotz aller Mühen bekomme ich die Stosstange nicht gerade. Sie ist links zu tief oder rechts zu hoch. Ausserdem sitzt die Stosstange ca 1,5cm zu weit links. Die Halter habe ich schon aufgeflext aber auch die sind am Ende. Ich kann mir aber nicht vorstellen, dass es längere Halter gibt. Ich fürchte ich muss damit leben bis eines Tages das Heck neu kommt. Es sei denn jemand hat einen Tipp...

Die krumme Stosstange

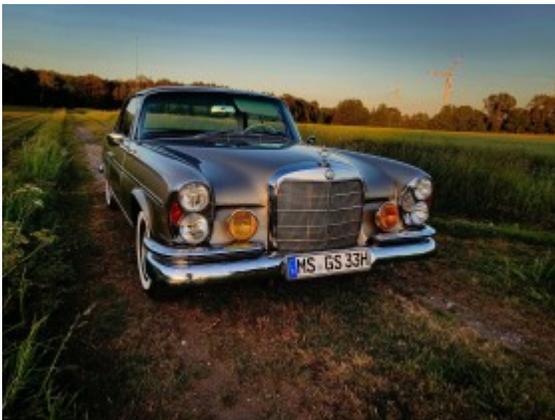
Links mit Leiste..

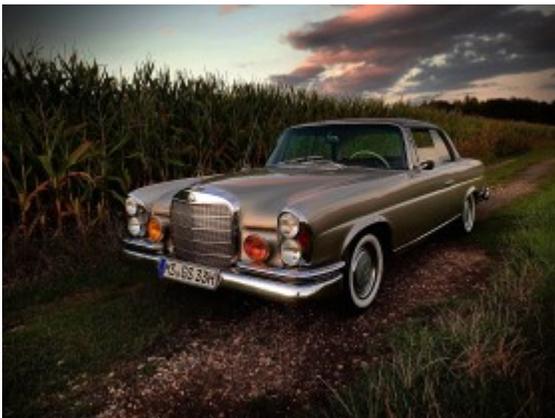
Und rechts jetzt ohne Leiste..
