Gebläse-Ventilator im Heizungskasten der Heckflossen W110/W111

Post by "Volker450SL" of Jan 30th 2021, 2:40 pm

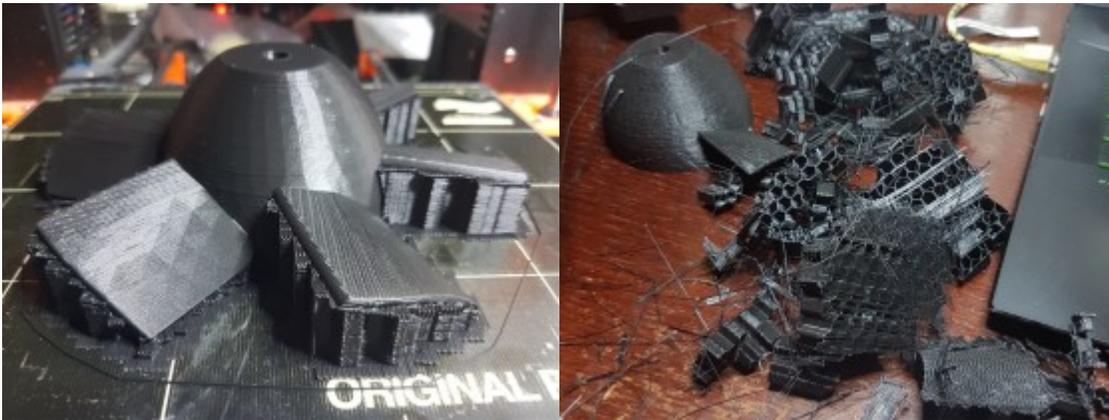
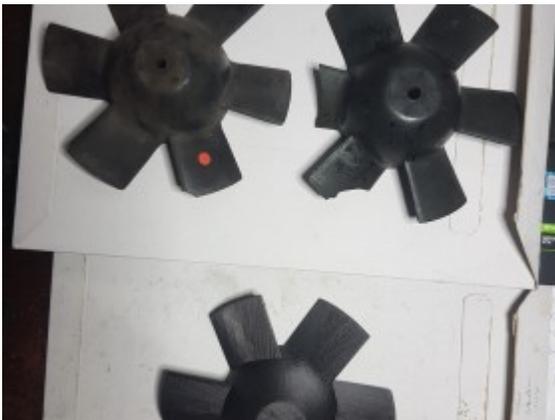
Man sieht links das Flügelrad nach dem Drucken, Mitte den ganzen Abfall mit den Stützstrukturen und Fehldrucken, rechts mein Ersatzflügelrad mit 6mm Bohrung, dann mein altes Flügelrad mit dem Bruch und unten meine Nachfertigung. Ein Video vom laufenden Motor habe ich auch gemacht, aber das passt natürlich nicht hier rein.

danke fürs Daumendrücken, das war erfolgreich. Momentan läuft der Lüfter am Motor in Stufe 2 in einer 1-stündigen Erprobung.
