# W111 Kombiinstrument: Geschwindigkeitsanzeige

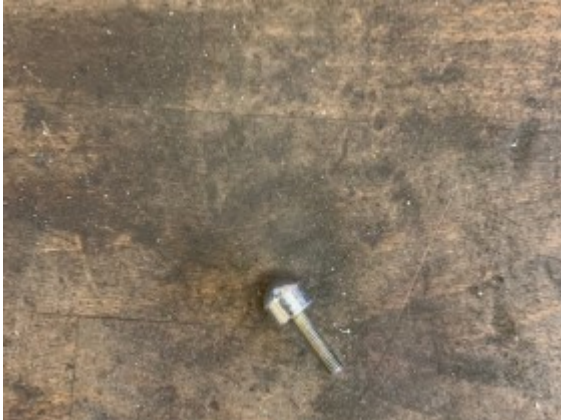
das Problem ist gelöst. Und das hier ist/war der Übeltäter:

Mit dieser Schraube wurde die Leitung des Fernthermometers an der Rückseite des KI gesichert.

Diese Schraube ist zu lang und hat den Zylinder fixiert.

Die habe ich wohl mal beim Erneuern des Fernthermometers verbaut und mir ist dann nie aufgefallen, dass der Zylinder nicht mehr steigt...
