# W111 Kühlwasser nach Standzeit leer

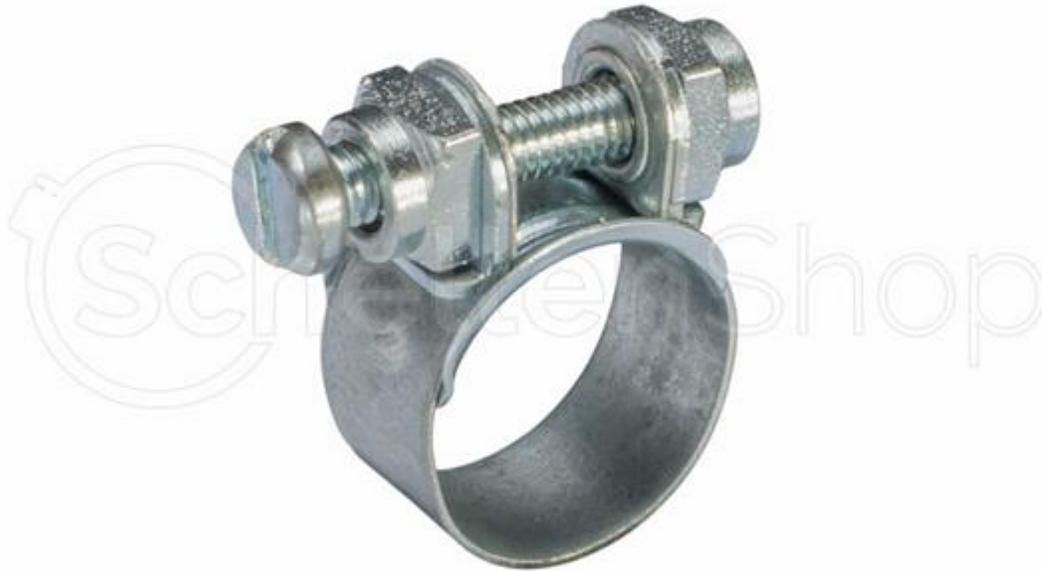
### [Spannbackenschellen](#)

NORMACLAMP Schlauchschelle mit Spannbacken nach DIN 3017 Form B1 in Bandbreite 9mm, 12mm, 15mm, 20mm und 25mm. Befestigung und Halterung mit hoher Spannkraft.

Ich würde alle Schläuche überprüfen, im Zweifelsfall austauschen, und die Schlauchschellen auf jeden Fall austauschen. Dann würde ich auf die Baumarkt-Schlauchschellen verzichten und Spannbackenschellen montieren. Schau mal hier:
