# Eigenbauwerkzeuge und andere Hilfsmittel

Bei meinem 107er war der Abschlussquerträger hinter der Heckstoßstange durchgerostet und musste ersetzt werden. Dazu habe ich mir ein Werkzeug gebaut, um das Blechteil unter einer Presse zu prägen.

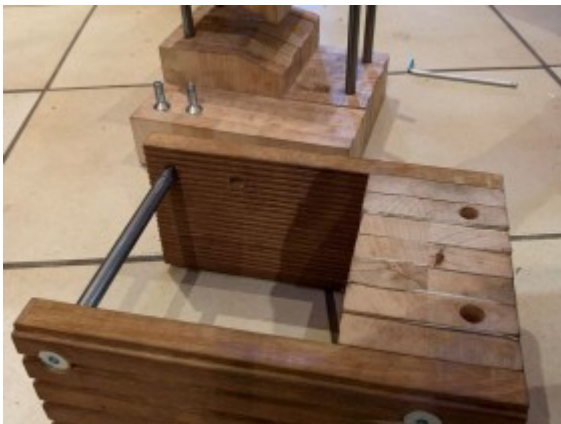
Hier ist das Werkzeug:

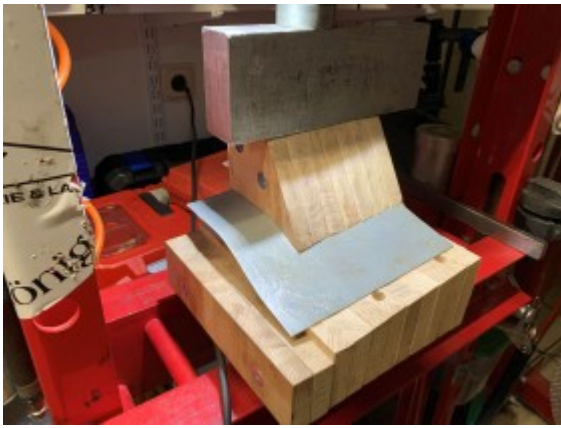
So wird die Form in der ersten Stufe vorgeprägt:

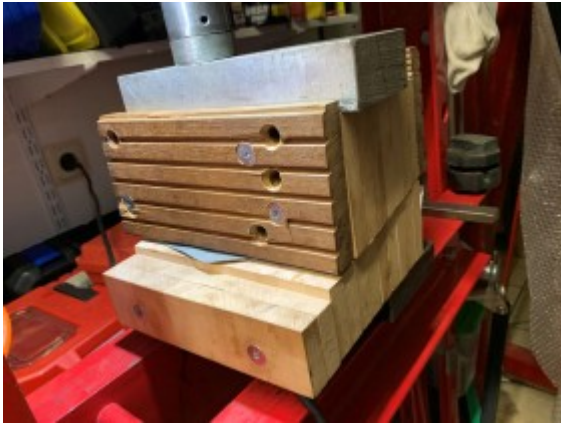
Hier wird die Abkantung in der zweiten Stufe geprägt:

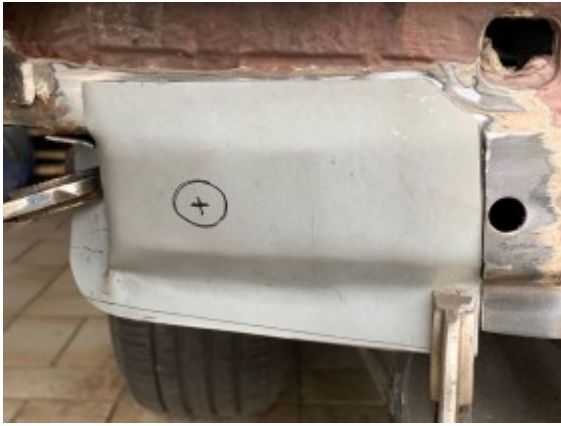
So sieht das Teil am Fahrzeug aus:

Danach erfolgte die Feinarbeit.
