W100 wird wiedererweckt - da kommt noch Einiges auf mich zu...

Post by "Contenero" of Jan 28th 2024, 11:37 am

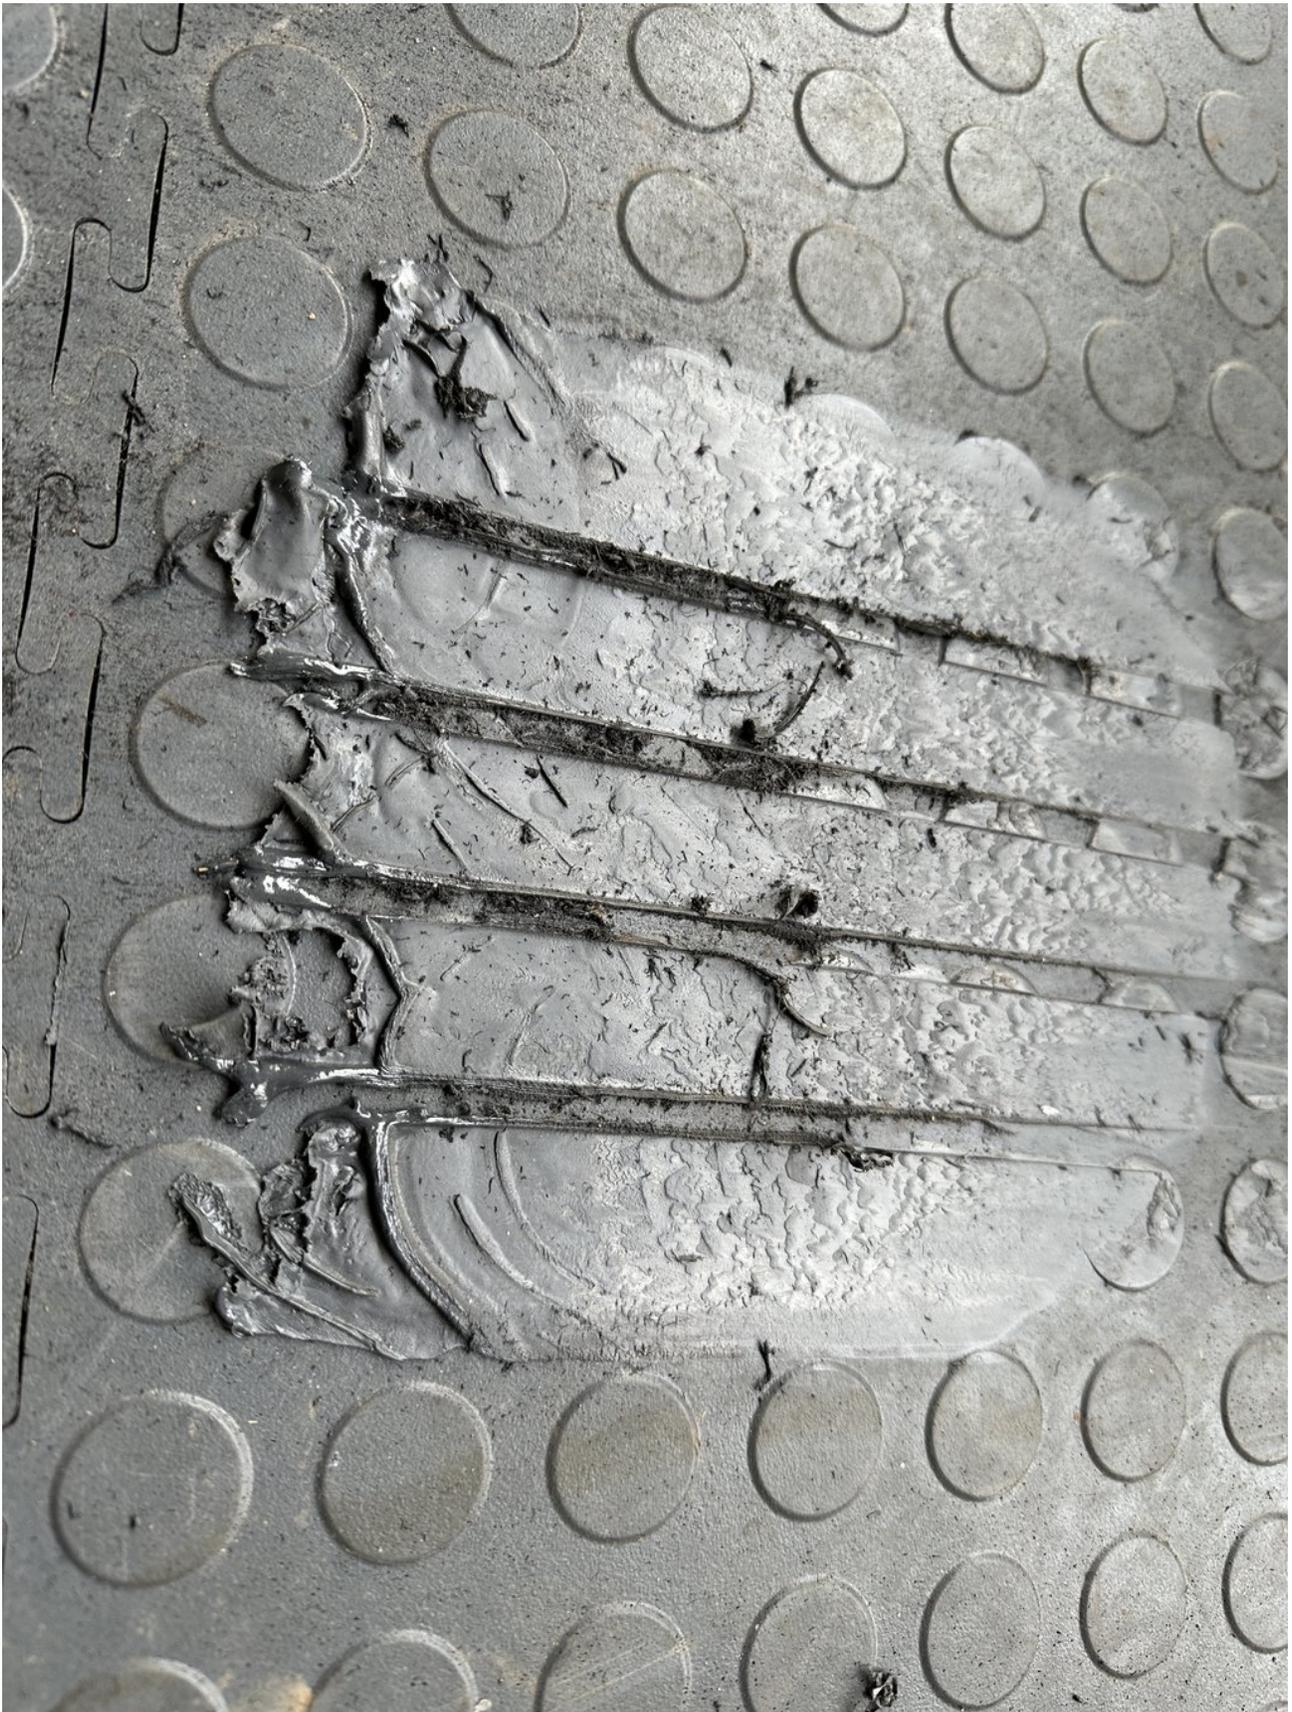
Lustiges Detail am Rande: Beim Umsetzen der Hebebühne musste das Auto aus der Garage und beim Überfahren der Bühne haben die Hinterräder kurz durchgedreht. Ergebnis: Geschmolzener Bodenbelag. Drehmoment hat er!
