Hebebühnensicherung

Post by "linksausdreher" of Mar 1st 2024, 7:08 pm

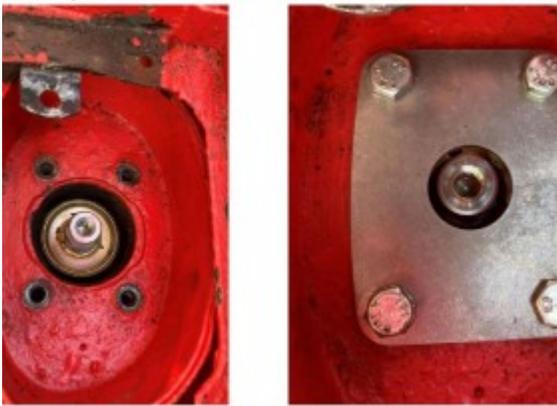
Im Normalfall dürfte an der Kontaktstelle das Auto lackiert sein.

Es lassen sich aber auch Dichtungspapier oder einfach 4 Unterlegscheiben pro Platte zur galvanischen Trennung bei unlackierten Fahrzeugen dazwischen montieren. 😊
