W109 Hinterachse Differential Tellerrad defekt?

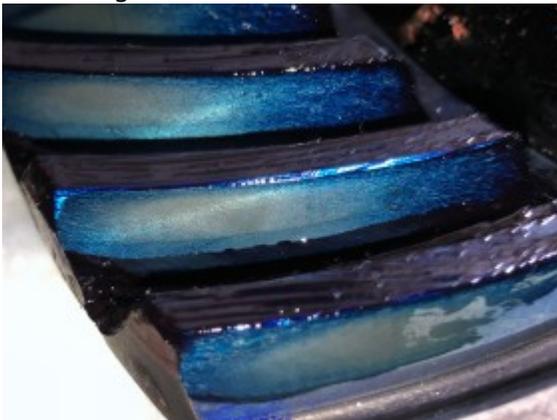
hm, ich würde sagen ja. Ich glaube es auch auf den Bildern zu sehen, daß er da außen trägt. Ich hatte egrade für Konrad einen anderen Radsatz verbaut und das Tragbild gemacht:
