# **W100 wird wiedererweckt - da kommt noch Einiges auf mich zu...**

**Post by "Contenero" of Apr 18th 2024, 9:28 pm**

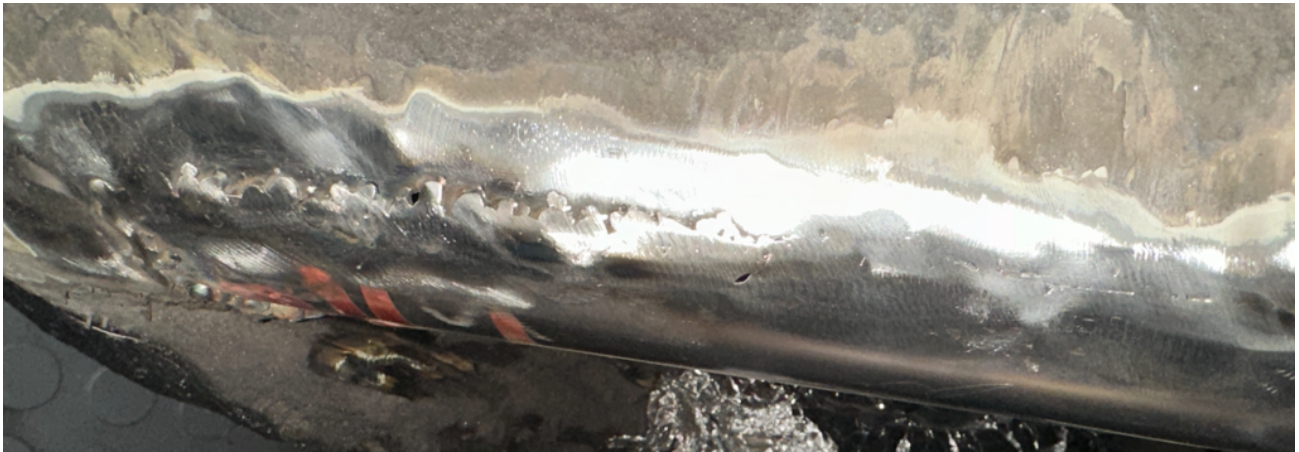
Nachdem ich das Schweißen weiter geübt hatte, ging das Stoßschweißen ganz gut. Auf dem Foto ist die Stelle noch nicht ganz fertig, aber das finale hab ich nicht fotografiert.

Was mich bis heute aufhält ist das Blech im Fußraum. Ich hatte bewusst ein durchgehendes Blech gebaut und erst vorne stoßgeschweißt. Hinten war das originale Blech mit Loch-Schweißpunkten auf der Kante am Rahmen festgepunktet. Das will mir auch nach mehreren Anläufen nicht so recht gelingen. Habe den Schweißprimer wieder entfernt, soweit das ging. Und den Schweißstrom sehr hochgeregelt. Immerhin kommt ein 1mm-Blech auf eine Kante, die sicher 2mm hat. Das sollte eigentlich der leichtere Part sein, aber nachdem ich erfolgreich außerhalb des Autos geübt hatte, hat es direkt am lebenden Objekt wiederholt nicht geklappt. Die Verbindung zum unteren Blech kommt nicht immer zustande. Morgen wird weiter geübt - ich bin sicher, es liegt nur an der Einstellung des Schweißgeräts. Der Massepunkt ist gecheckt.
