Erneuerung der Lager Schubstrebe - Hinterachse

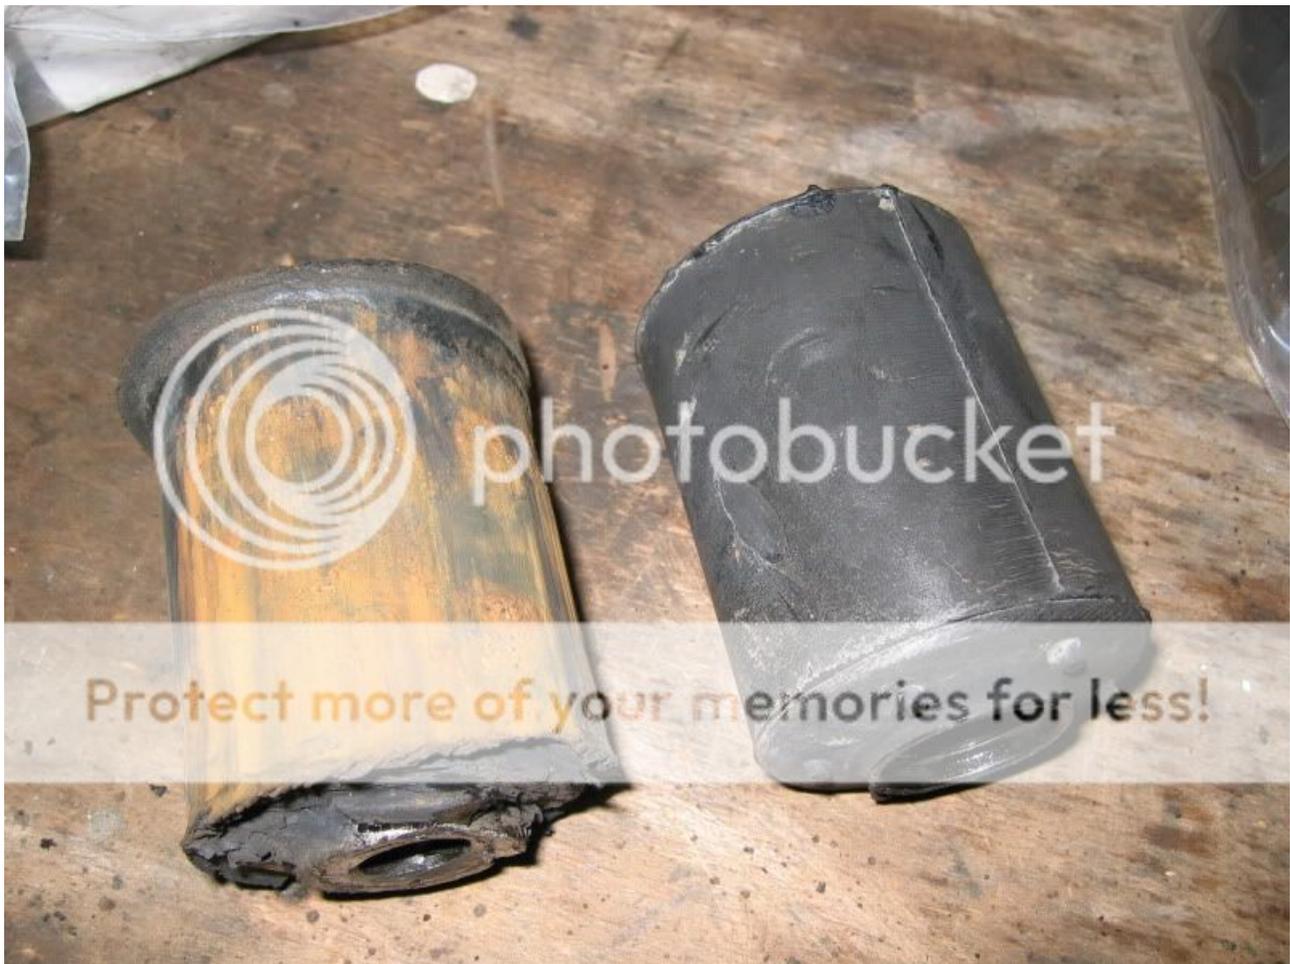
So sehen die Lagergummis beim 109/112 aus:

...fette Gummiproppen, in einem Stück, und mit einer Metall-Gewindehülse INNEN. Links das alte Teil, bei dem ich zunächst den übergequollenen Wulst an einer Seite mit ´nem Cutter absäbelte, bevor ich es dann per Abzieher herauspressen konnte. Der (bremsende, hinderliche) Augen-Rost an der Gummi-Außenseite ist unschwer zu erkennen. Rechts das Neuteil, welches dann leicht geschmiert per amtlich dimensioniertem Schraubstock ins entrostete Auge befördert wurde.

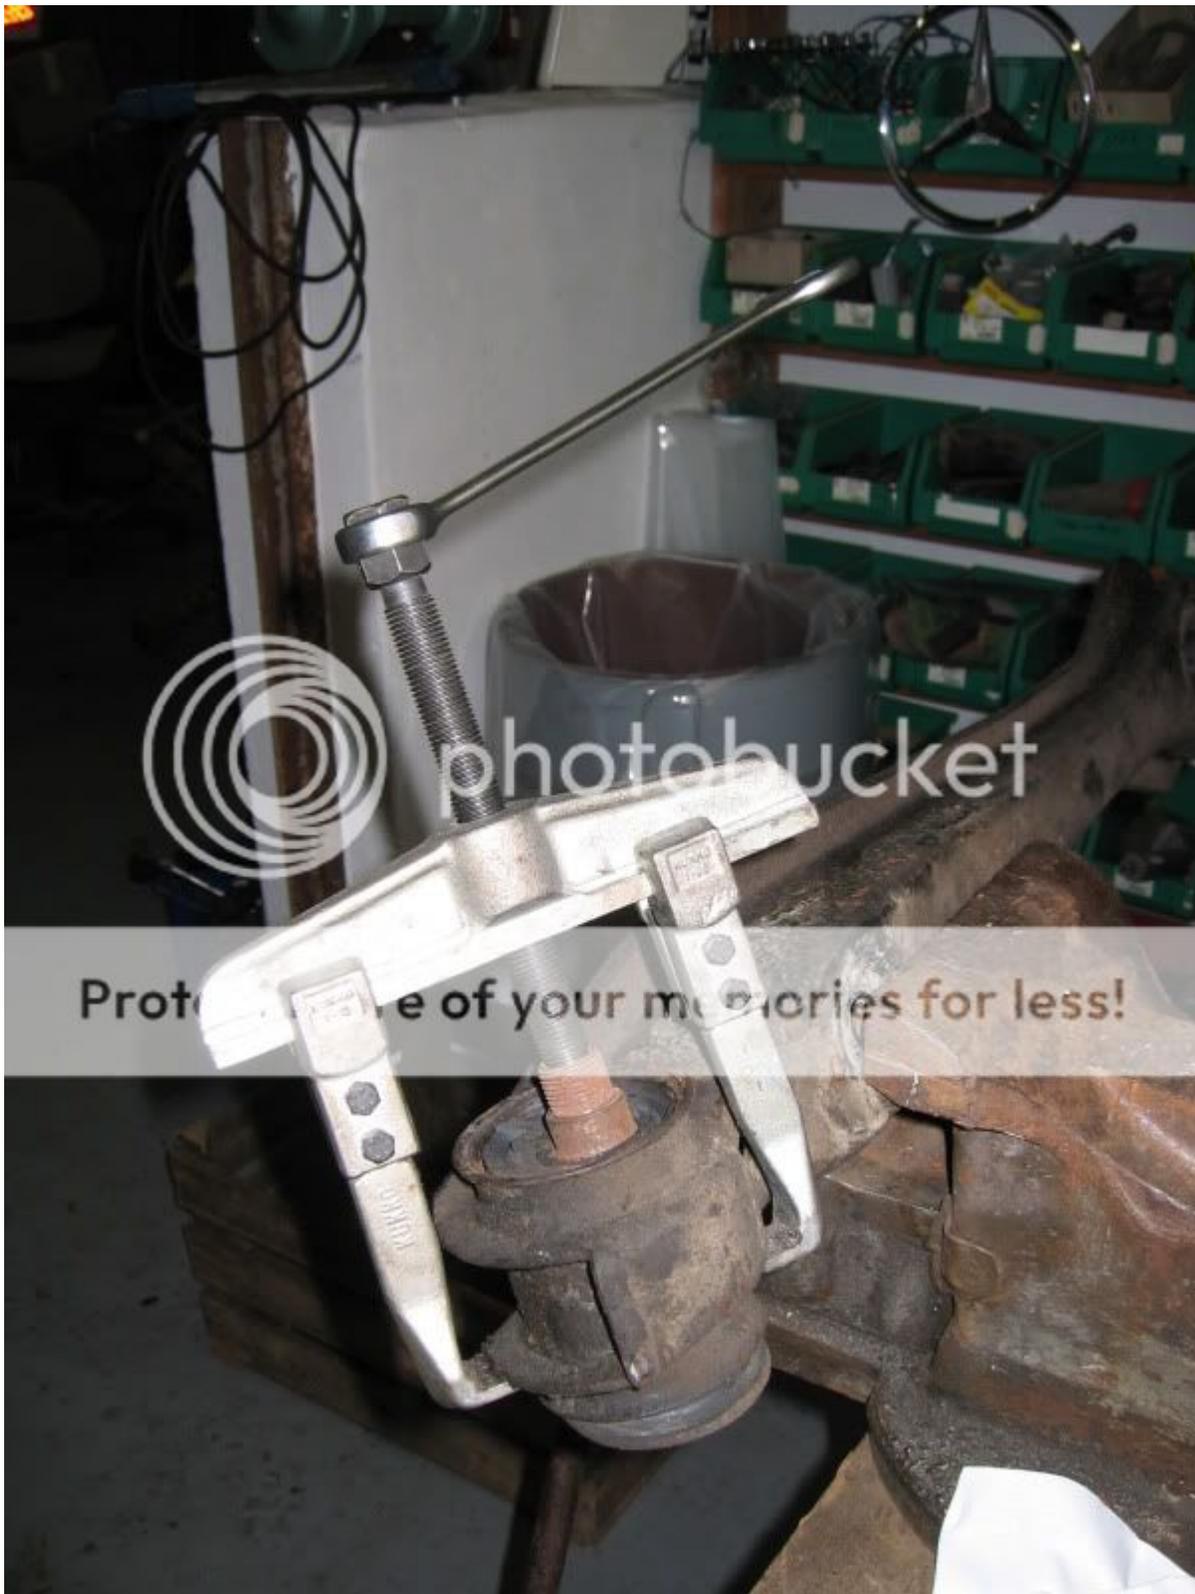
So habe ich das Altteil per Abzieher herausgepresst:
