# Flammscheiben aus Vorkammern beim OM621

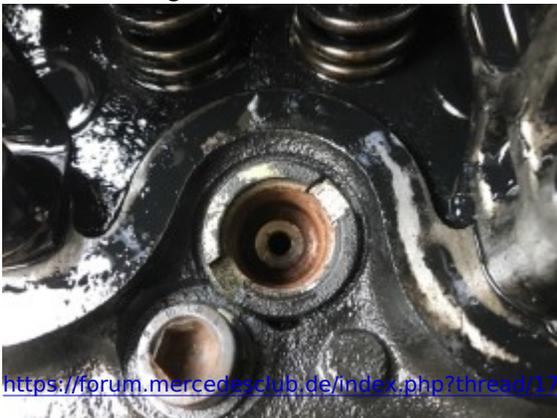
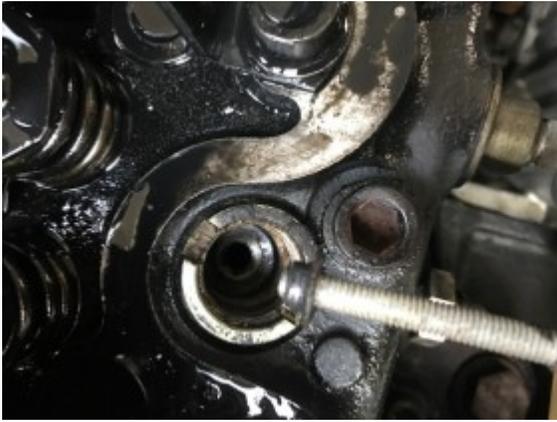
Ich habe die alte Scheiben mit eine m6 Schraube aus der Vorkammer entfernt. Nach ein wenig versuchen ist das dann bei die weitere 3 Zylinder auf anhieb geklappt. Schraube einstecken, zur seite neigen damit die Scheibe sich loest und hochziehen. Hier im OM615 220D.

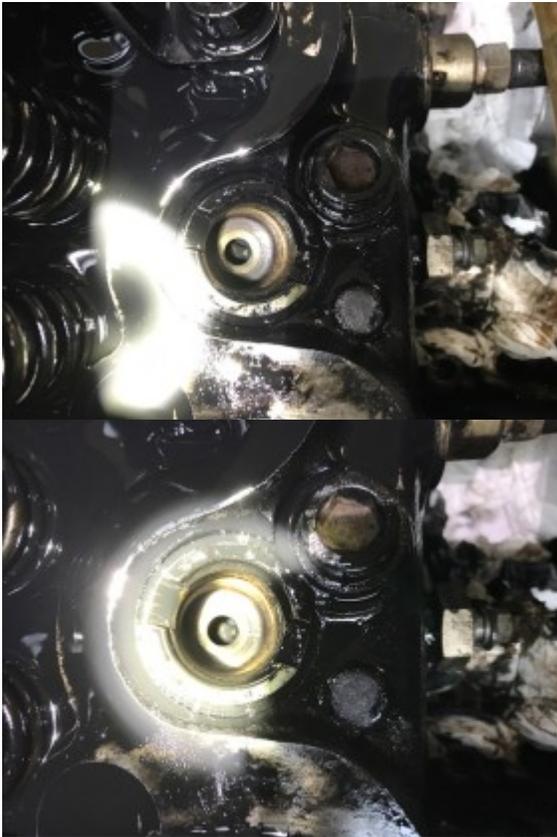
Den Prallkugel im Vorkammer kann man bei ausgebauter Scheibe einigermaßen beobachten

der Blick von oben reicht nicht wenn man zuverlässig den Zustand der Vorkammern wissen will. Die fangen seitlich im Vorkammerkorpus an zu schlackern bevor sie sich pulverisieren, das sieht man nur von der Seite. Im Übrigen ist das Wechseln der Kammern ein teures Hobby, jedoch gute Gebrauchte tun es auch. Ggf. sind noch welche im Fundus des VDH.

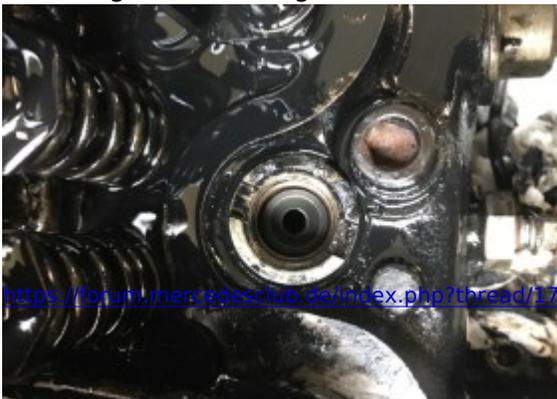
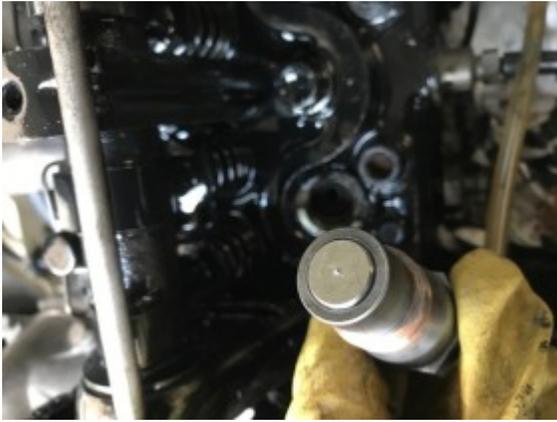
Ich habe dann die neuere Scheiben mit kleine oeffnung eingebaut, die mit die Groessere Oeffnung sollen auch gut sein laut Bosch dienst.
