# Trockeneisstrahlen

**Post by "mannib" of Sep 26th 2019, 8:59 am**

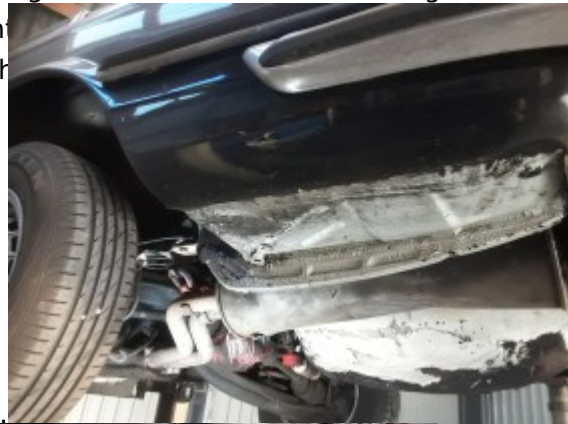
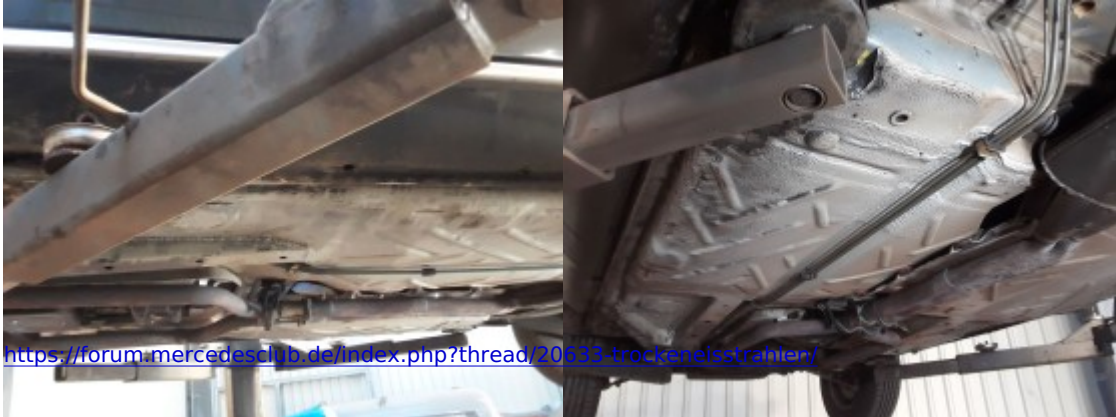
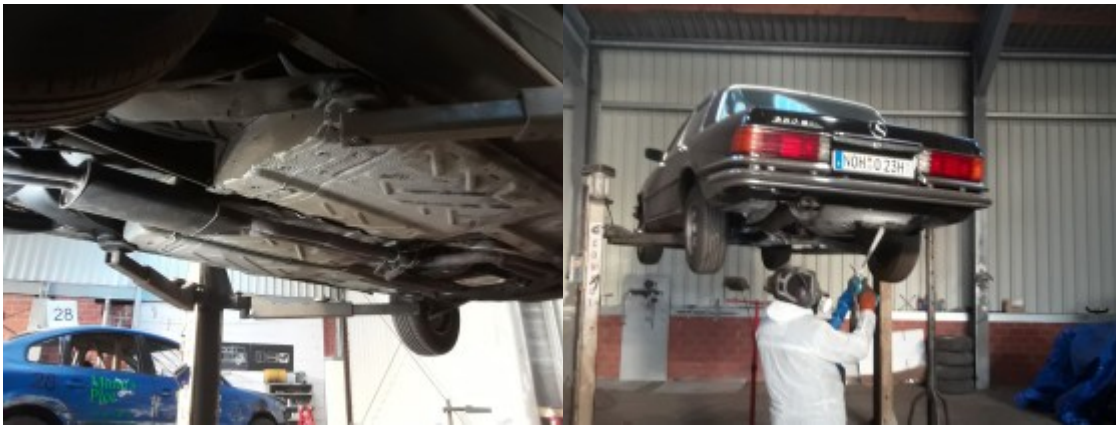
So, heute ist es passiert. der 350ger wurde gestrahlt. Bin mit dem Ergebniss vom Trockeneisstrahlen sehr zufrieden. Der Wagen sieht wie neu aus. Ich möchte ihn nicht mehr machen, aber da hatte ich mit gerechnet. Die Schutzschicht bleibt

drauf. hat sich auch nirgends gelöst.

habe se in der Halle machen lassen, wo der Wagen auch steht. Dort haben wir auch ein Bühne.  
Inklusive Auf-und Abbau 3,5 Std.
