# **Abdeckbleche im Türeinstieg und auf Außenschweller nur grundiert oder lackieren?**

ich habe mal 2 Fragen zur Lackierung von Anbauteilen am W112 Coupe

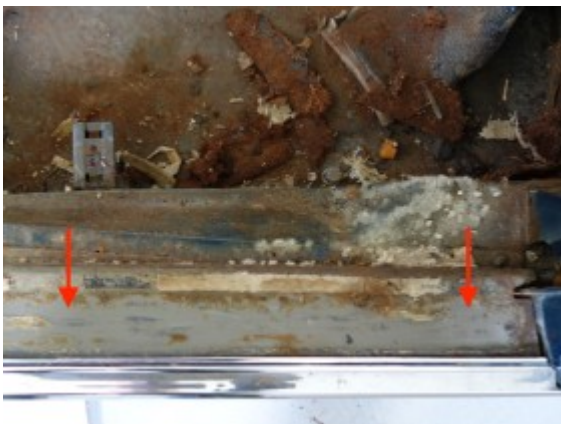
meinst Du dieses Abdeckblech?

Das war bei mir GRAU lackiert., im gleichen Farbton wie z.B. der Rahmen der Rücksitzbank.

zu a) genau das Blech was auf Marjan's Foto zu sehen ist

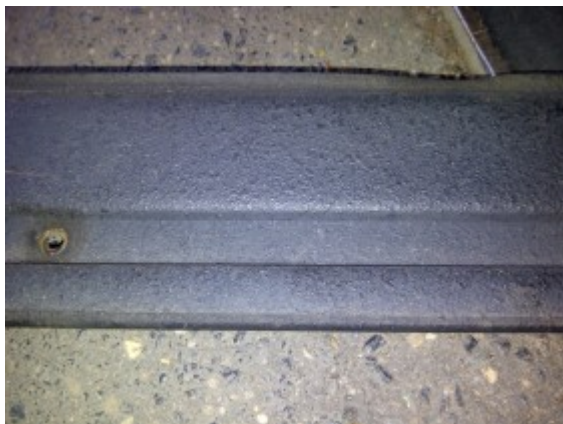
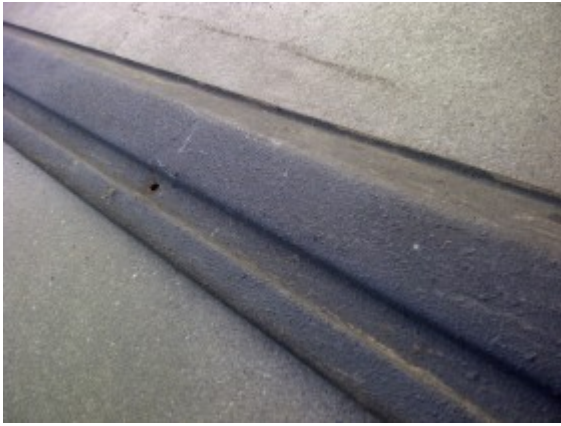
hier die -wie ich glaube - ab-Werk-Struktur.

Man beachte daß sich die Abdeckung bei FGN3490 mal geändert hat, keine Ahnung ob frühe Wagen eine andere Struktur hatten.

bei meinem Wagen aus 04/67 ist es weder die "Raufaser" (sorry) wie bei Ingo, noch die schon deutlich feinere, aber immer noch raue Struktur von Thomas.

Es sieht eher so aus, als ob die Struktur von Thomas vor dem Lackieren mit Grundierung versehen wurde, und das ganze dann nochmals leicht angeschliffen worden ist. Und dann eben mattschwarze Farbe drauf, welche jedoch einen leichten Glanz hat. Also eine leicht (!) orangenhautähnliche Oberfläche.
