# Leitung zum Kaltstartventil an der Stirnwand

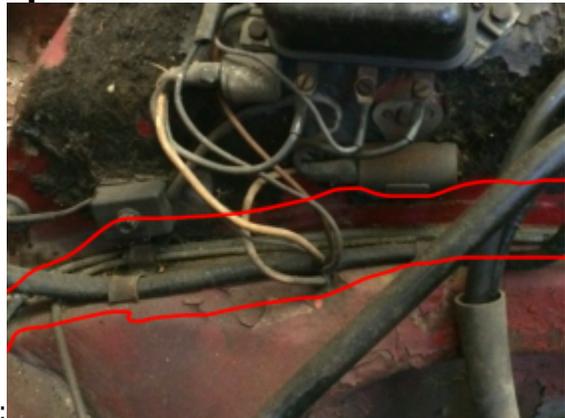
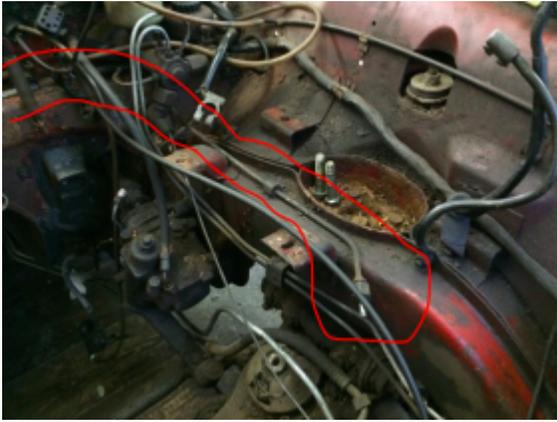
Hier noch ein paar Bilder von der gesuchten Leitung:

In der frühen Version ist die Leitung mit der Bremsleitung am Querträger an der Stirnwand befestigt. Deswegen sind an beiden Enden Gummischläuche verschraubt.
