M117 "Klopfen" aus dem Motorraum nach Kaltstart

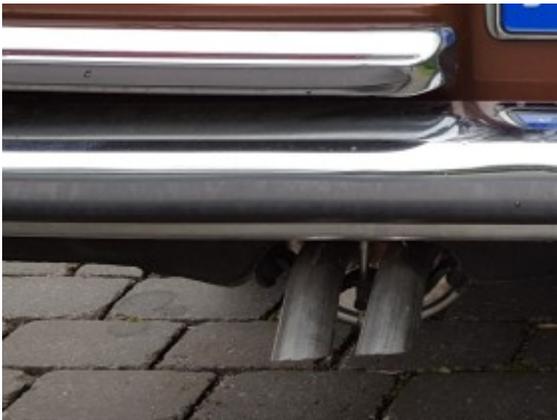
Tatsächlich waren vor ein paar Monaten die zwei hinteren Gummiringe des Endtopfes gerissen. Der Topf ist vor ca. 4 Jahren erneuert worden, dabei jedoch leicht nach links verdreht montiert.

Die Gummis habe ich dann erneuert und das war ein ziemliches Gewürge, weil die echt stramm sind und nicht ganz freiwillig auf die Halterungen wollten.

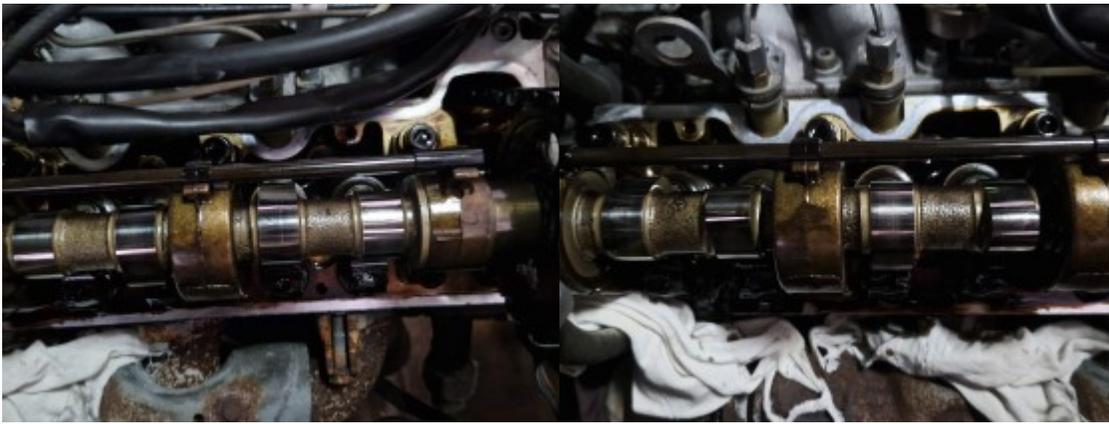
Habe unter den (rechten) Ventildeckel geschaut, da ich mir ohnehin mal den Zustand des Ölrohrs ansehen wollte (hatte überlegt, ob vielleicht das Ölrohr defekt ist und daher eine Nocke trocken läuft?). Das Ölrohr und seine Halterungen sehen gut aus (als wären sie mal erneuert worden), Ventildeckeldichtungen sahen aus wie neu, auf den Nocken konnte ich auch keine Unebenheiten feststellen und es hatten wohl auch alle jedenfalls einen dünnen Ölfilm. Die obere Gleitschiene ist auch noch an ihrem Platz.

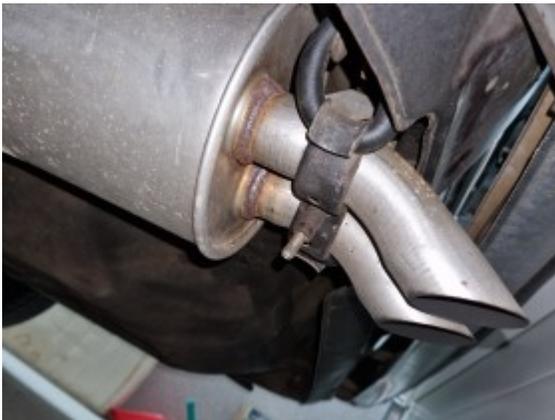
Ist definitiv auch spürbar! Den Auspuff habe ich auch in Verdacht. Irgendwann habe ich mal die Gummiringe erneuert, die den Endtopf hinten gehalten haben., weil die gerissen waren. So sieht das jetzt aus:

Ich kann mich täuschen, aber auf dem letzten Bild mit dem Endtopf, stehen die Gummis etwas schräg nach außen.

Könnte bedeuten, dass die Auspuffanlage "zu lang" eingebaut wurde.

Wir haben früher die Abgasanlagen immer so verbaut, dass die Gummis immer etwas schräg nach innen standen.

Im Betrieb kann sich die Anlage 1 - 2 cm ausdehnen und dann anschlagen.

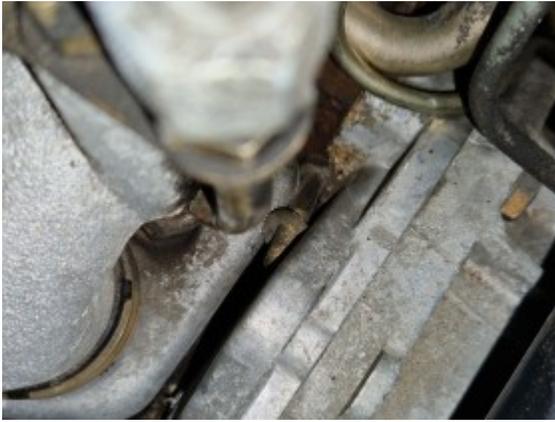
Zwischen Motor und Getriebe (?) ist wohl mal eine Schraube gefallen und hat sich dort mit der U-Scheibe geschickt eingearbeitet, lässt sich nicht entfernen.

Kennt jemand diese Schraube bzw. weiß, wo die hingehören könnte? Sechskantkopf ca. SW13, ca. 60mm lang davon 30mm Gewinde ca. 8mm?

Die Schraube hat sich so gut verkeilt und eingearbeitet, dass sie sich trotz hartnäckiger Versuche nicht entfernen ließ. Ich habe sogar einen Draht um die Schraube bekommen und konnte daran ziehen und zerrren, ohne dass die Schraube sich auch nur irgendwie gerührt hat. Die muss jetzt bleiben, wo sie ist.

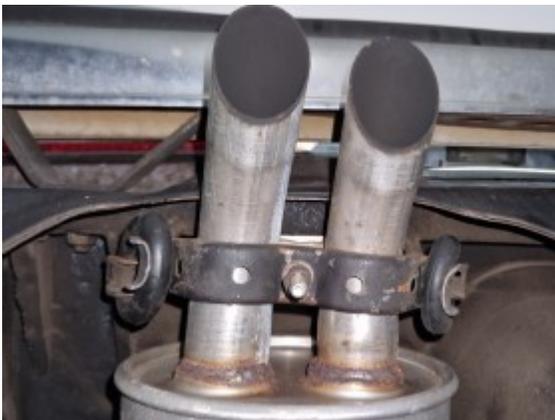
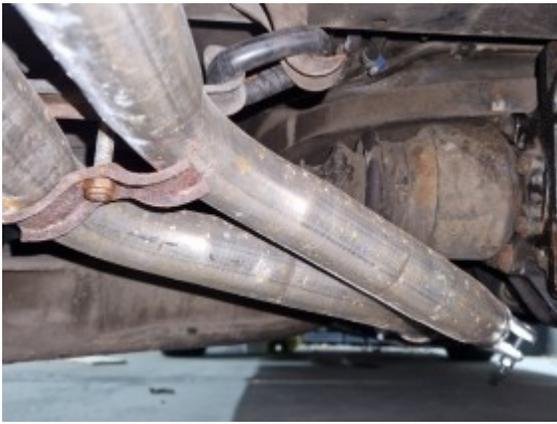
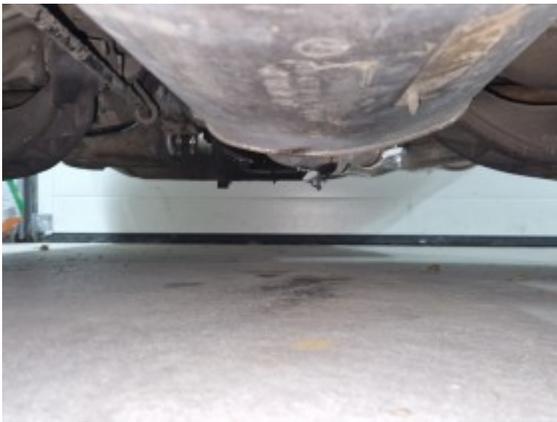
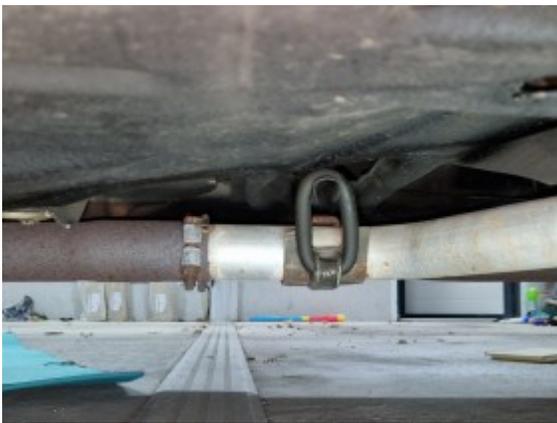
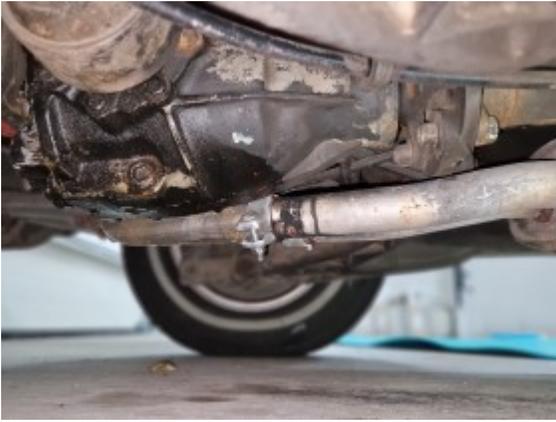
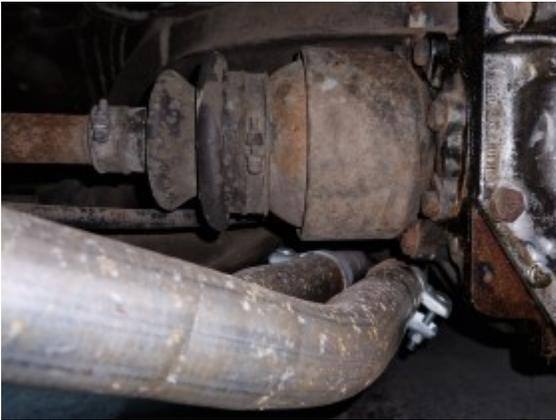
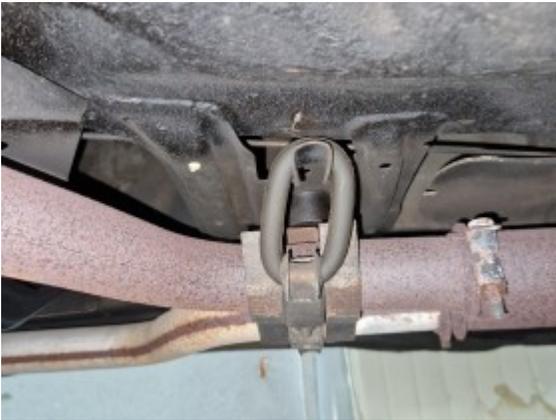
1. Der Endtopf hat nach oben kaum Spiel, nur 1-2mm, das könnte daran liegen, dass die neuen Gummiringe aus dem Zubehör etwas zu klein waren (ließen sich auch nur sehr schwer montieren)
2. Die Endrohre sind nicht ganz parallel zur Stoßstange, insgesamt ist der Endschalldämpfer entweder nicht optimal montiert oder hatte keine gute Passform (auch schon mit den alten Gummiringe).
3. Das rechte Rohr zwischen mittlerem und Endschalldämpfer ist nur ca. 5mm vom Differential entfernt.

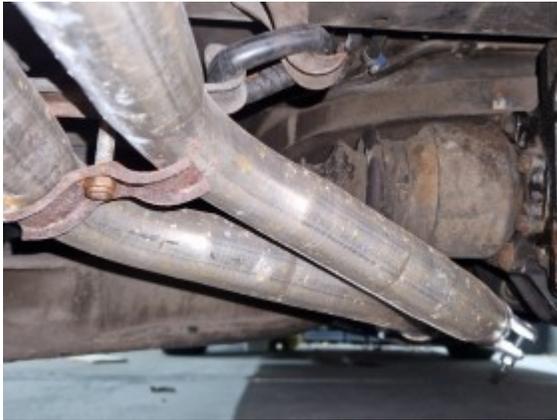
Ist der Gummi da schon eingerissen ?

Eingerissen ja, aber nicht gerissen. Das ist zwischen Vor- und Nachschalldämpfer, dort ist der Abstand zu den Anschlagpuffern oben in Ordnung.

Also ich würde Dir empfehlen die Zubehörteile gegen Originalteile auszutauschen; vom Material doch ein Unterschied wie Tag und Nacht (zumindest bei denen die ich hatte).

Sollte die ET-Nummer A107 492 0082 sein; gültig für 107, 116, 123, 201, 124 und einige BR mehr.
