K4C025 -hydraulische Kupplungen kompatibel?-

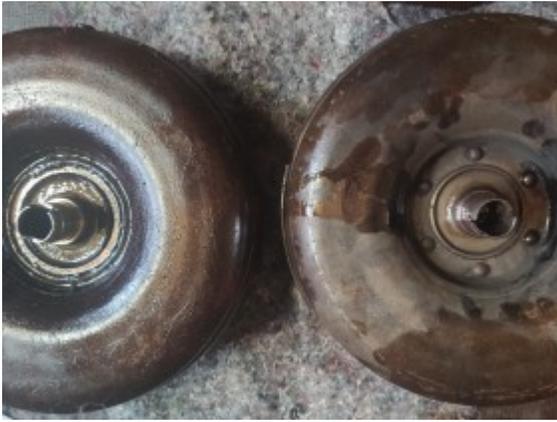
Ich habe hier zwei hydraulische Kupplungen vor mir liegen. Die linke Kupplung stammt - vermutlich- aus einem 108 270 1301. Die rechte Kupplung aus einem 108 270 1101. Die Maße scheinen identisch zu sein.

Es handelt sich um eine vernietete und eine verschweißte Version. Die Schweißnaht sieht in Teilstücken nicht gerade meisterhaft aus. Unabhängig von der Dichtigkeitsprüfung, die ich noch vornehmen werde, stellen sich mir folgende Fragen:

die verschweisste Version ist einfach neuer und kann an der Stelle nicht durch einen sterbenden O-Ring lecken.
