W123 - Wassereinbruch nahe A-Säule

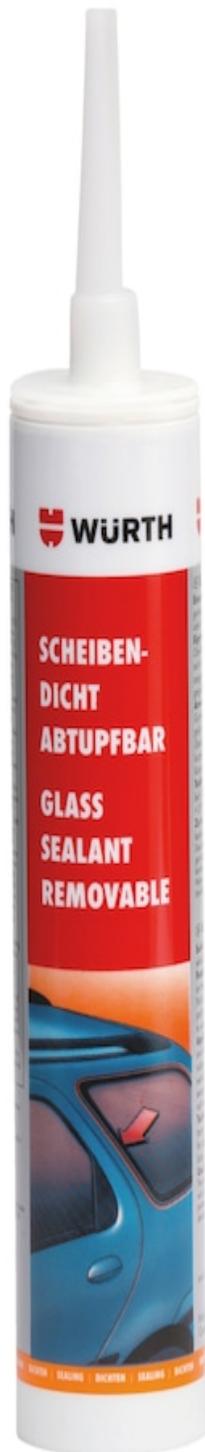
Kenne die tupfbare Dichtmasse von Würth, da ist eine spezielle Spritztülle mit einer abgeflachten Seite dabei, mit der man dann schön unter den Gummi fahren kann. Weicher / neuerer Dichtgummi mag da sehr hilfreich sein. Wenn Deine Dichtung verhärtet ist wird das so nicht mehr funktionieren, da bricht dir vorher die Kunststoffspitze ab.
